Ankerveien 87

0766 Oslo · Oslo kommune

Nøkkelinformasjon

Ankerveien 87, 0766 Oslo

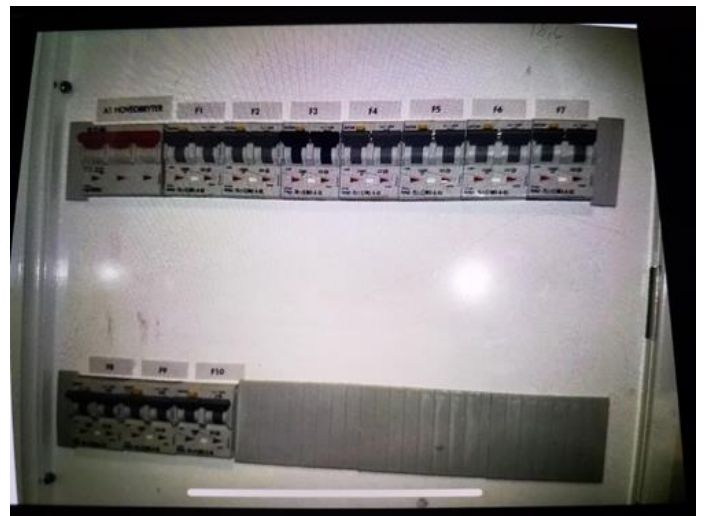
Kommentar - [Sikringskap. Tilleggsdel.]
