Nils Lauritssøns vei 33

0854 Oslo • Oslo kommune

Beskrivelse av eiendommen

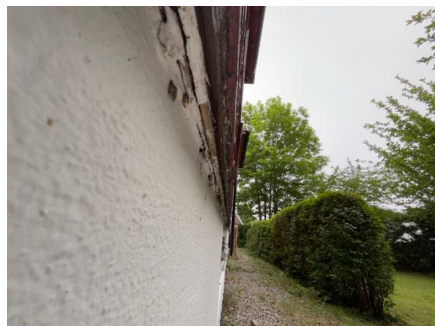
- Det er ingen eller liten lufting i nedre kant av kledning mot grunnmur.
- Det er påvist spredte råteskader i bordkledningen.

Ingen lufting av yttervegg konstruksjonen.

- Råteskadet trekledning må skiftes ut.

Det anbefales å utskifte all kledning på huset. Det er mulig at noe av kledningen kan beholdes men det ansees som ufornuftig når det meste må utskiftes. Det kan ikke utelukkes forekomst av råte i veggkonstruksjoner innenfor kledning tatt i betraktning kledningens tilstand og omfang av malingsavskalling.

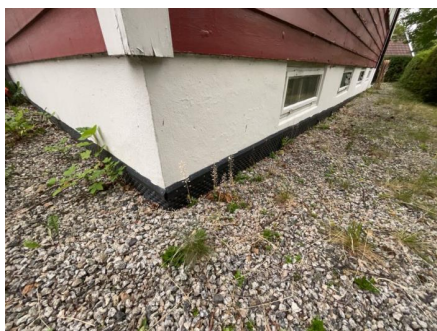
Synlig grunnmurspapp med tettelist.

Det må påregnes tiltak med drenering.

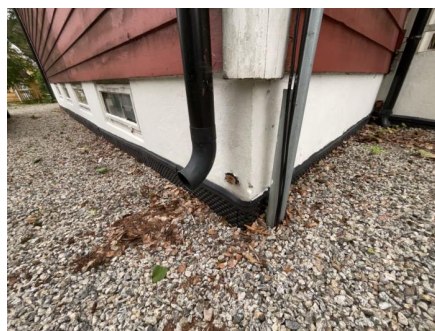
Synlig grunnmurspapp med tettelist.

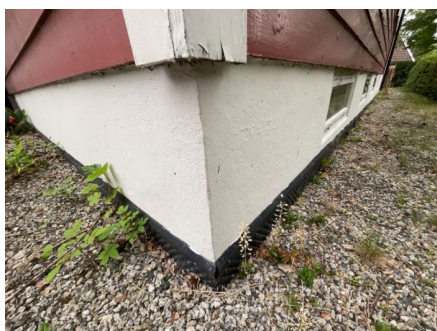
- Grunnmuren har sprekkdannelser.

Det er noe sprekkdannelser i grunnmuren og betonggulvet men det ansees ikke som unaturlig mye eller av stor betydning. Men vær klar over forholdet.

Pusset og malt grunnmur.

Ingen umiddelbare tiltak ansees som nødvendig.

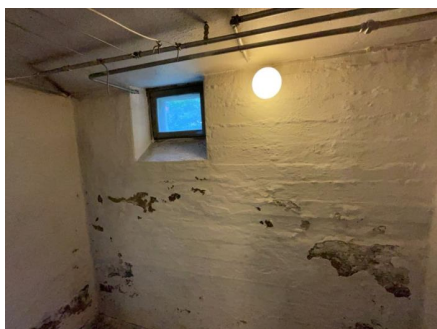
Grunnmur. Synlige merker etter forskaling.

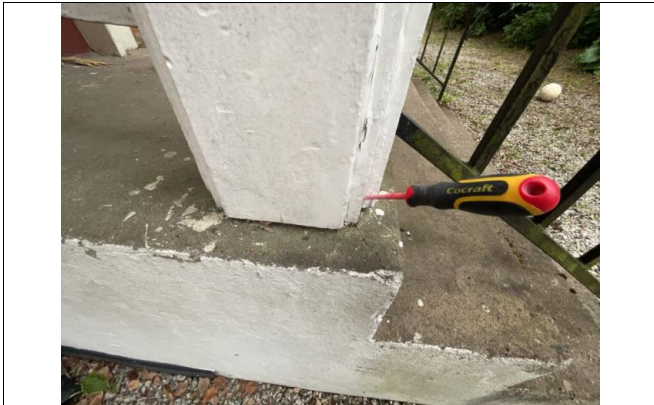
Råte i utendørs tresøyle ved inngangsparti.
