# Nærsnestangen 19

3478 Nærsnes · Asker kommune

EIE eiendomsmegling

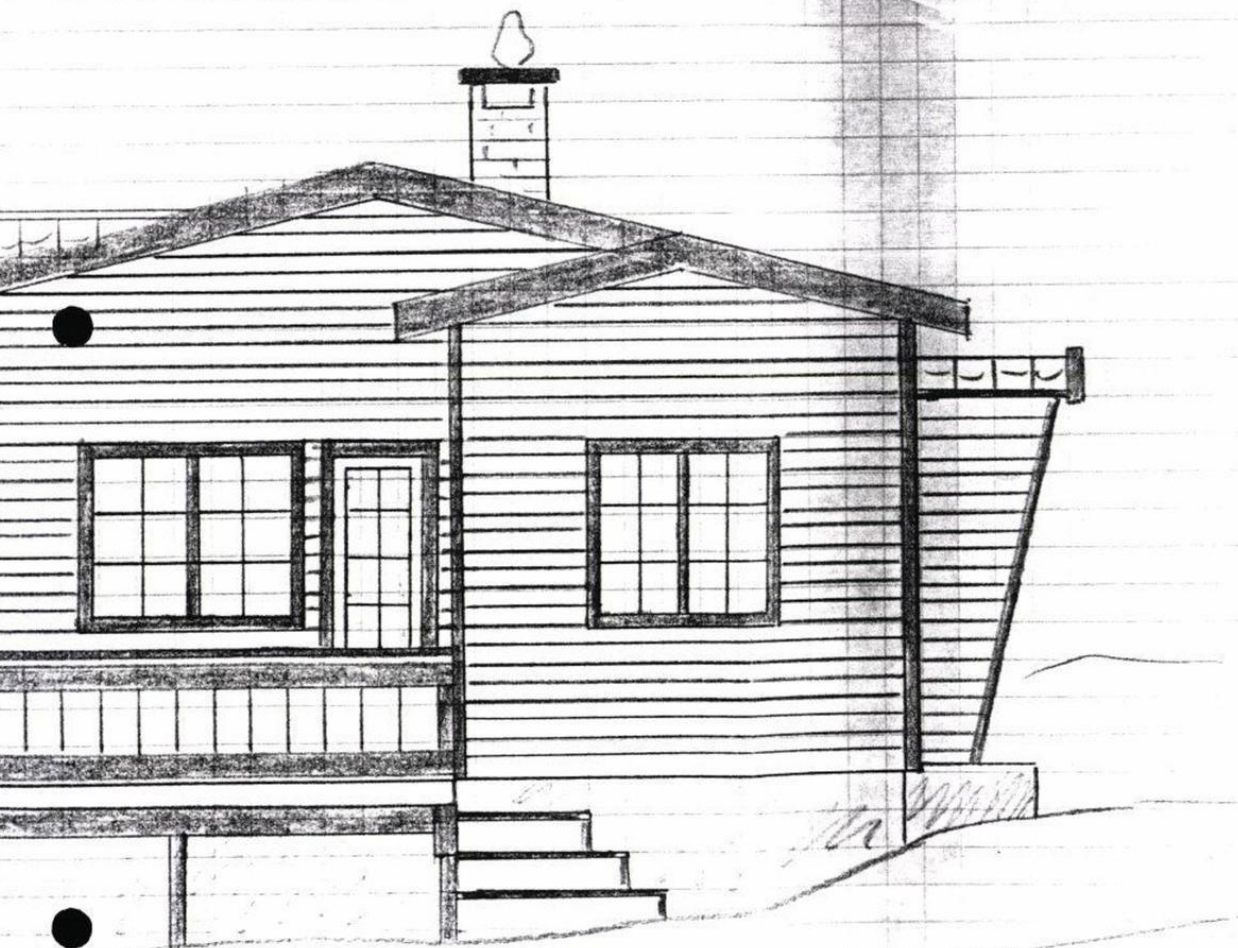
AGNETE & KARL HOVDEN  
NERSNÆSTANGEN 19  
FASADE VEST  
SKALA 1:50  
1/11. 93

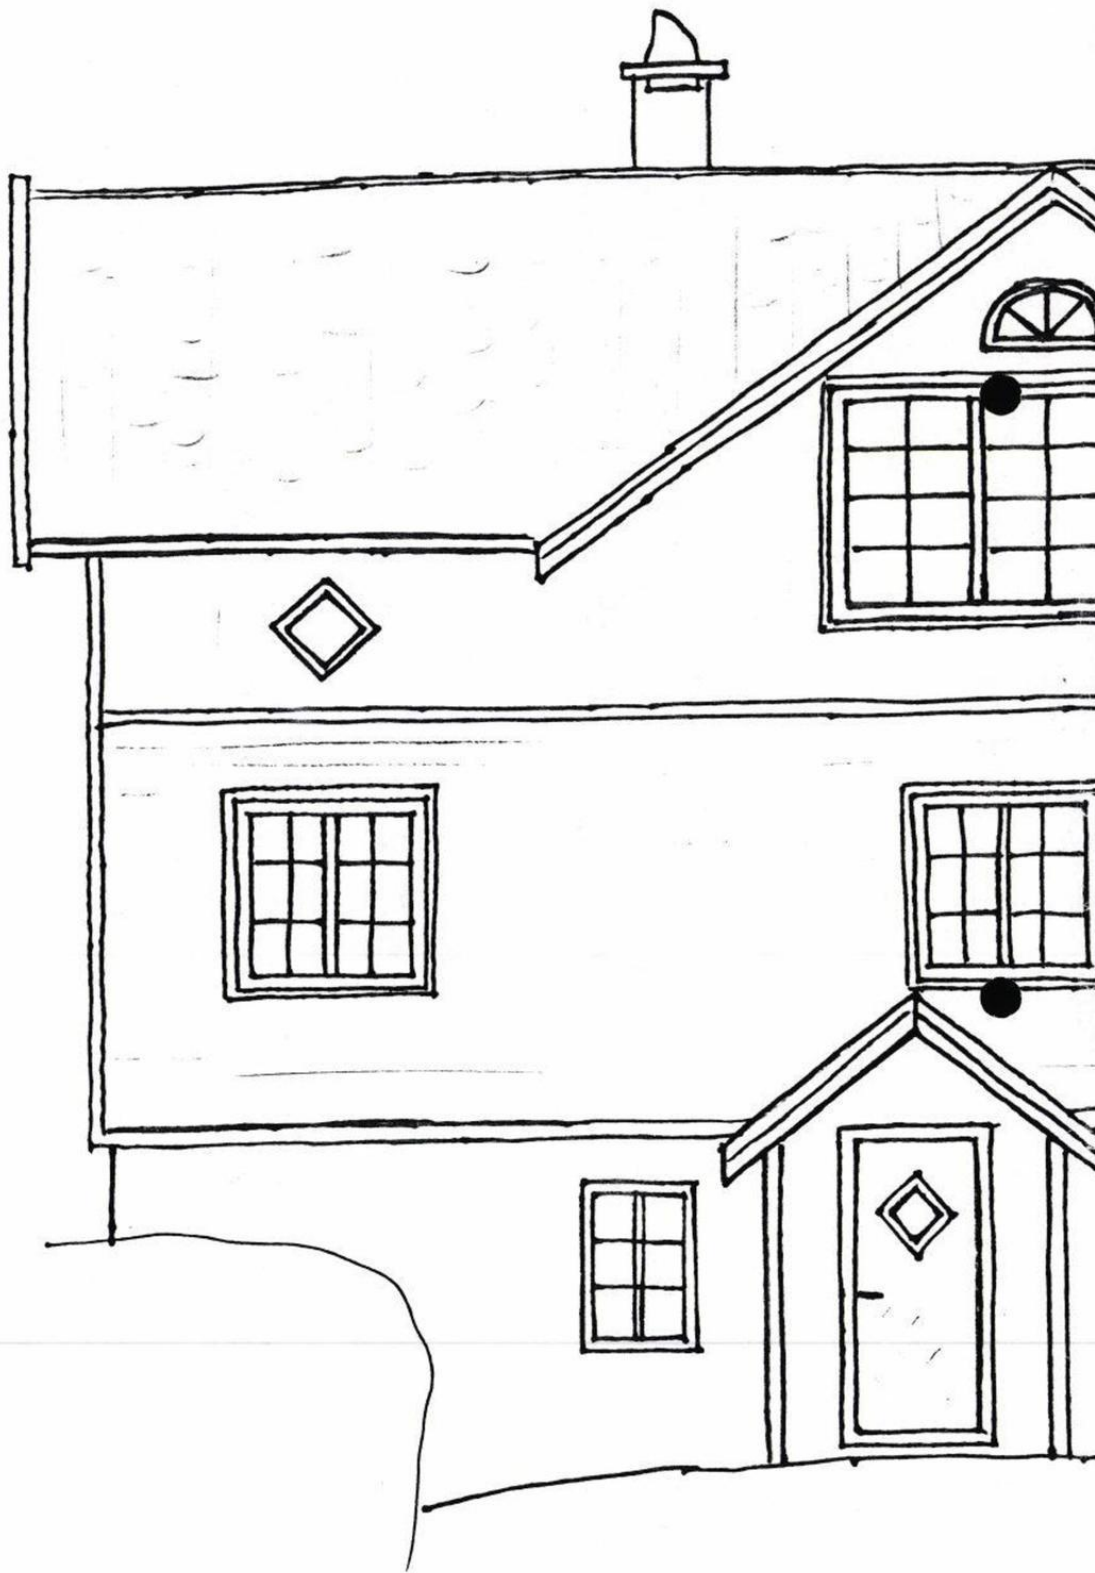
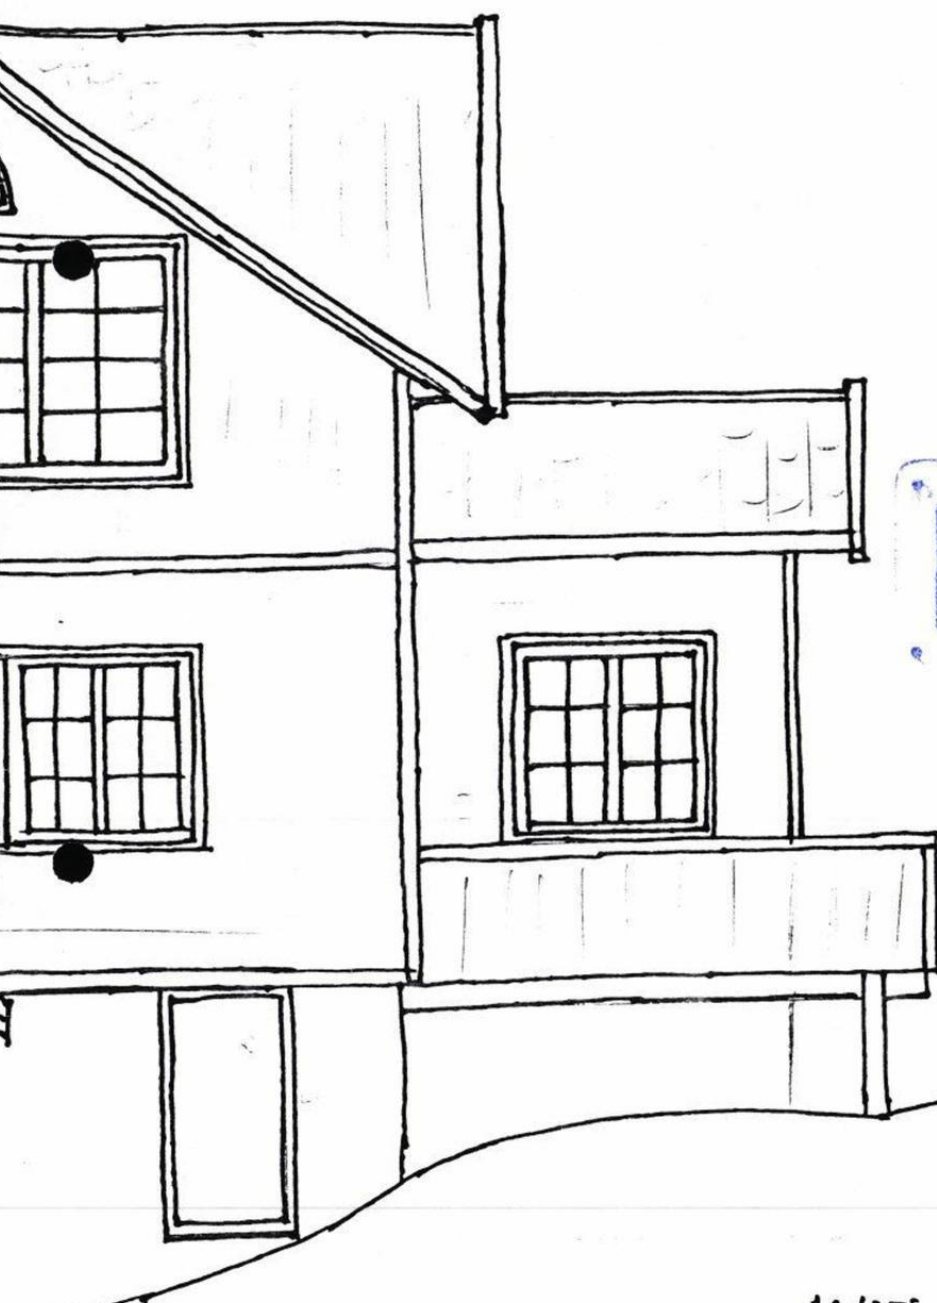
AGNETE & KARL HOVDEN  
NÆRSNESTANGEN 19  
FASADE ØST  
SKALA 1:50  
21/2.94

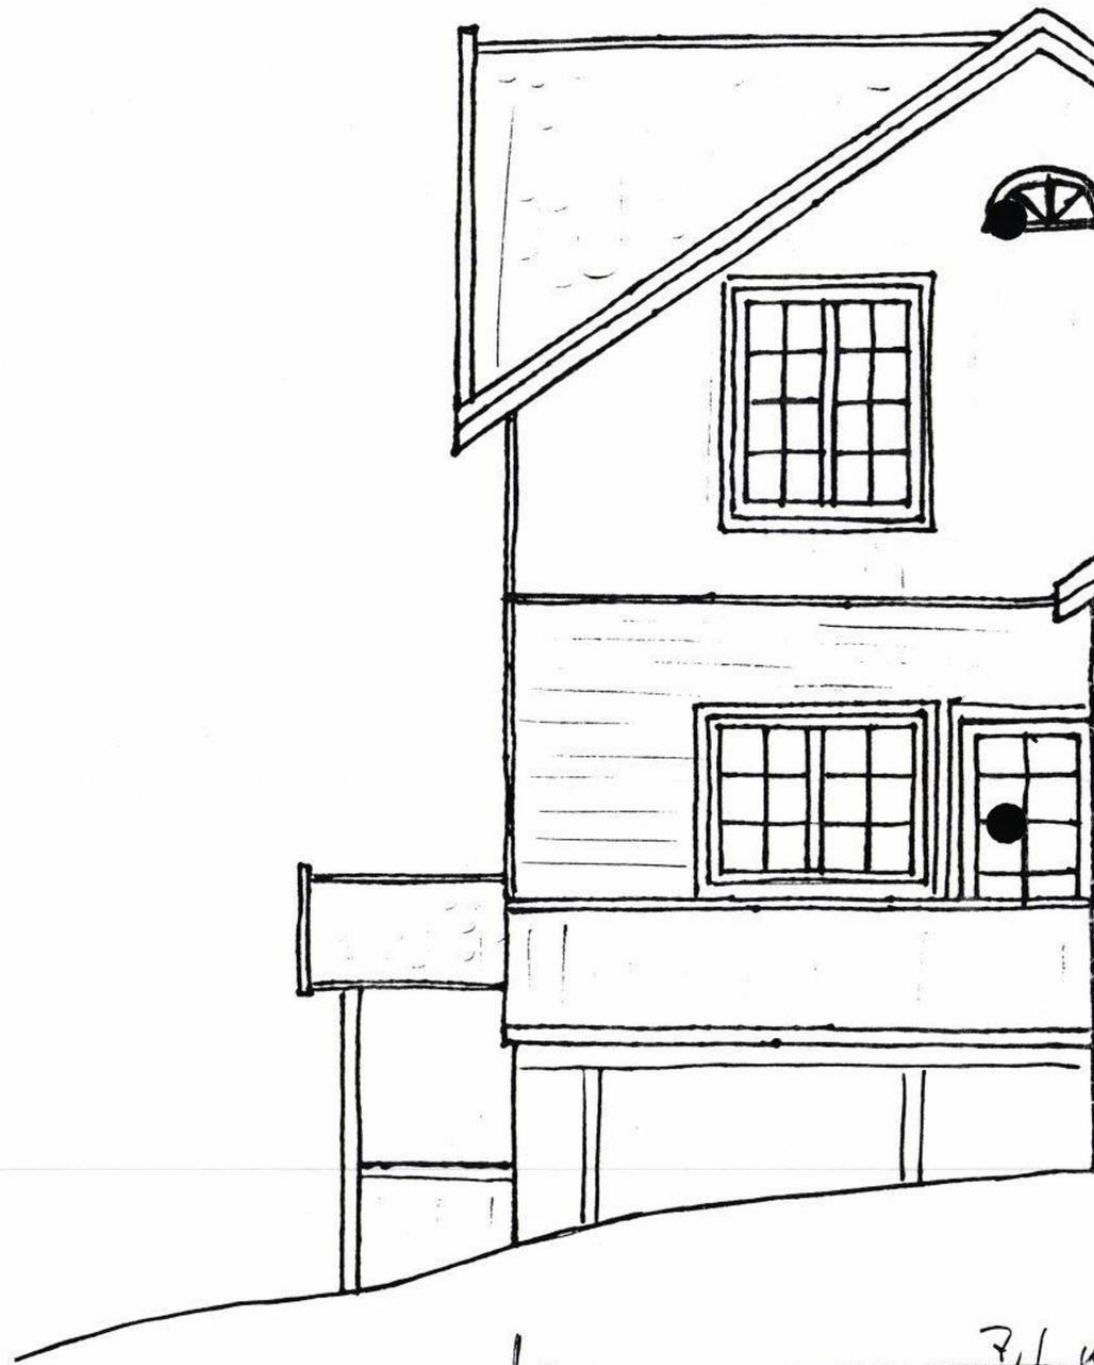
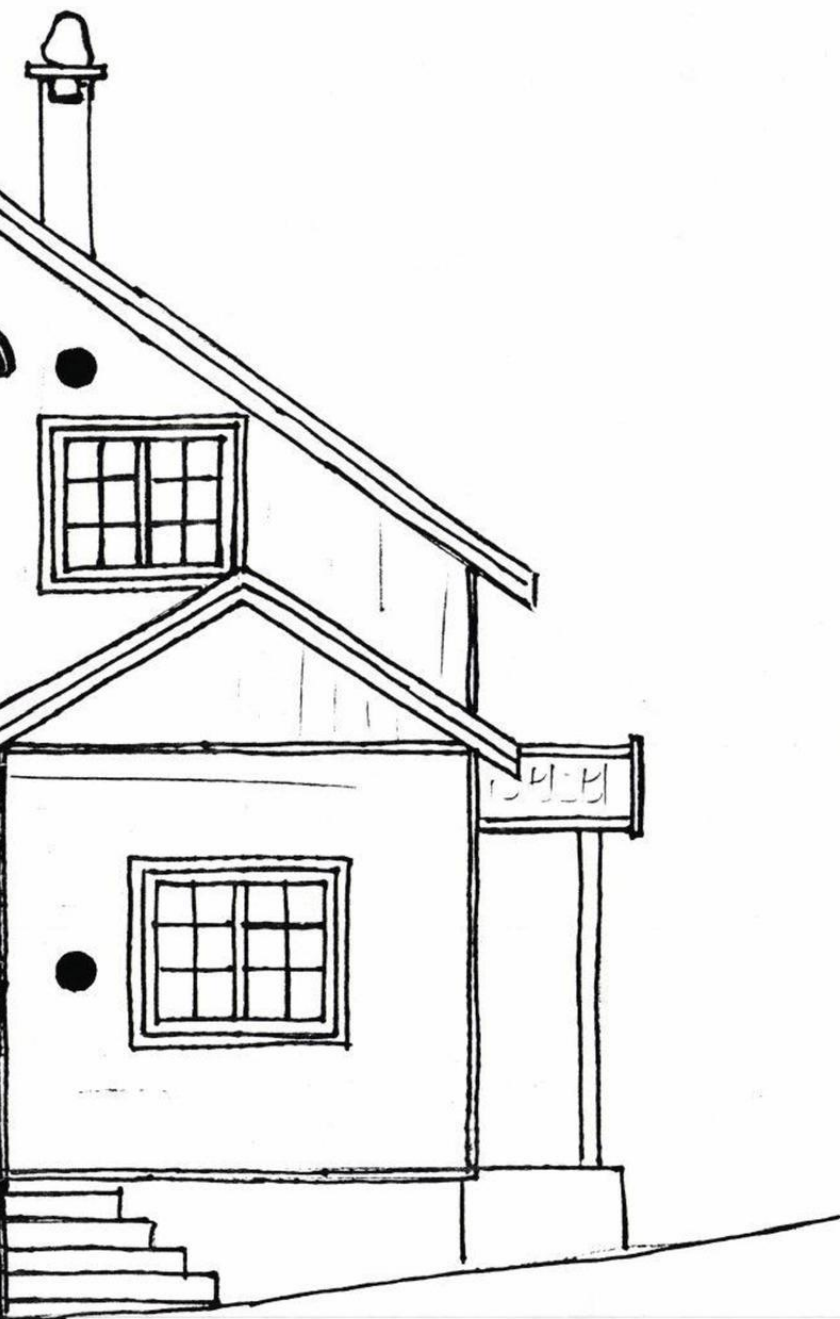
AGNETE & KARL HØVDEN  
NÆRSNESTANGEN 19  
FASADETEGNING NORD  
SKALA 1:50  
21/2.94

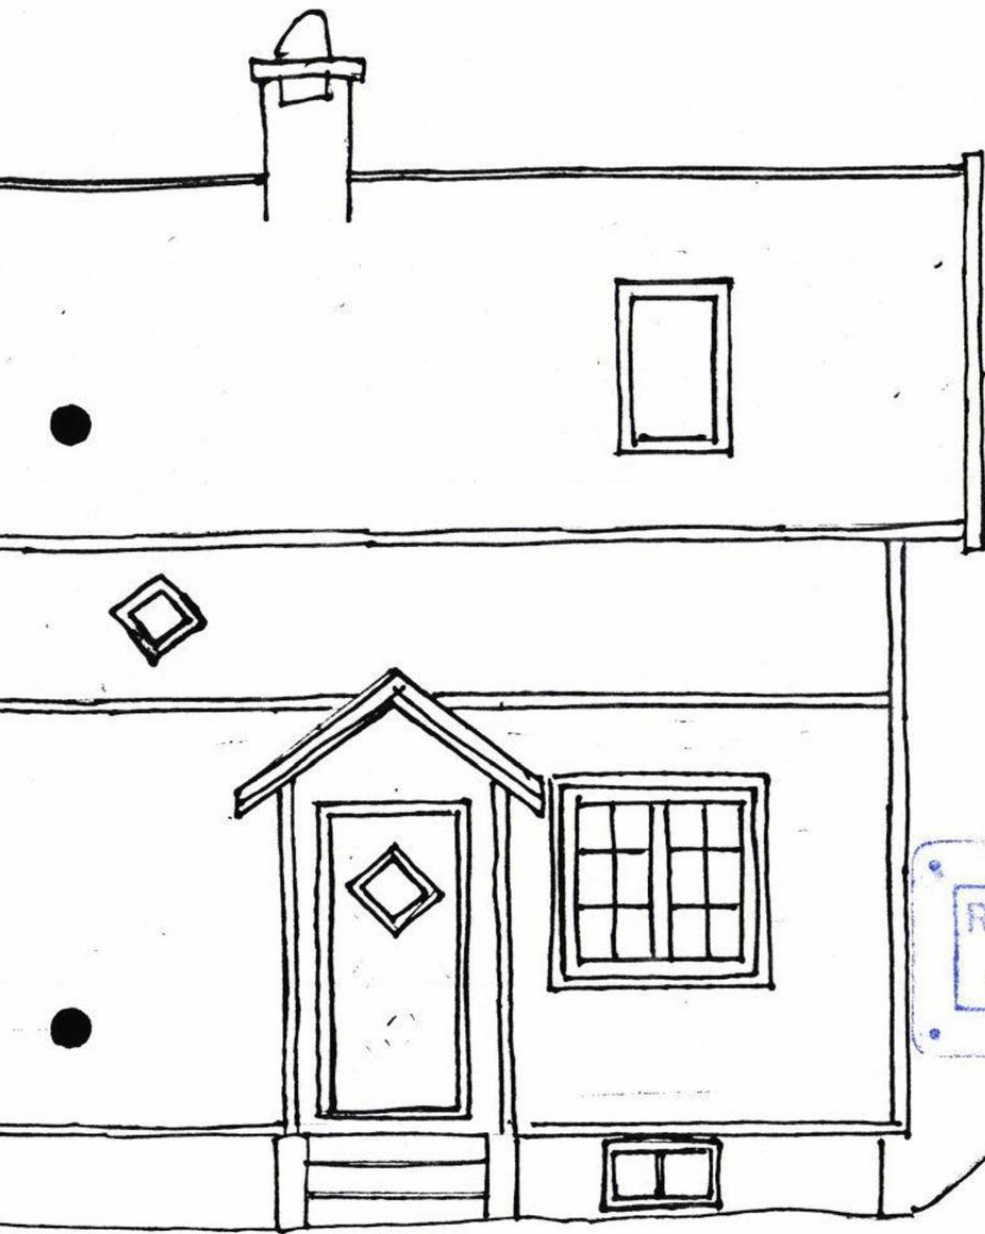
AGNETE & KARL HOVDEN  
NÆRSNØSTANGEN 19  
FASADE VEST  
SKALA 1:50  
21/2.94

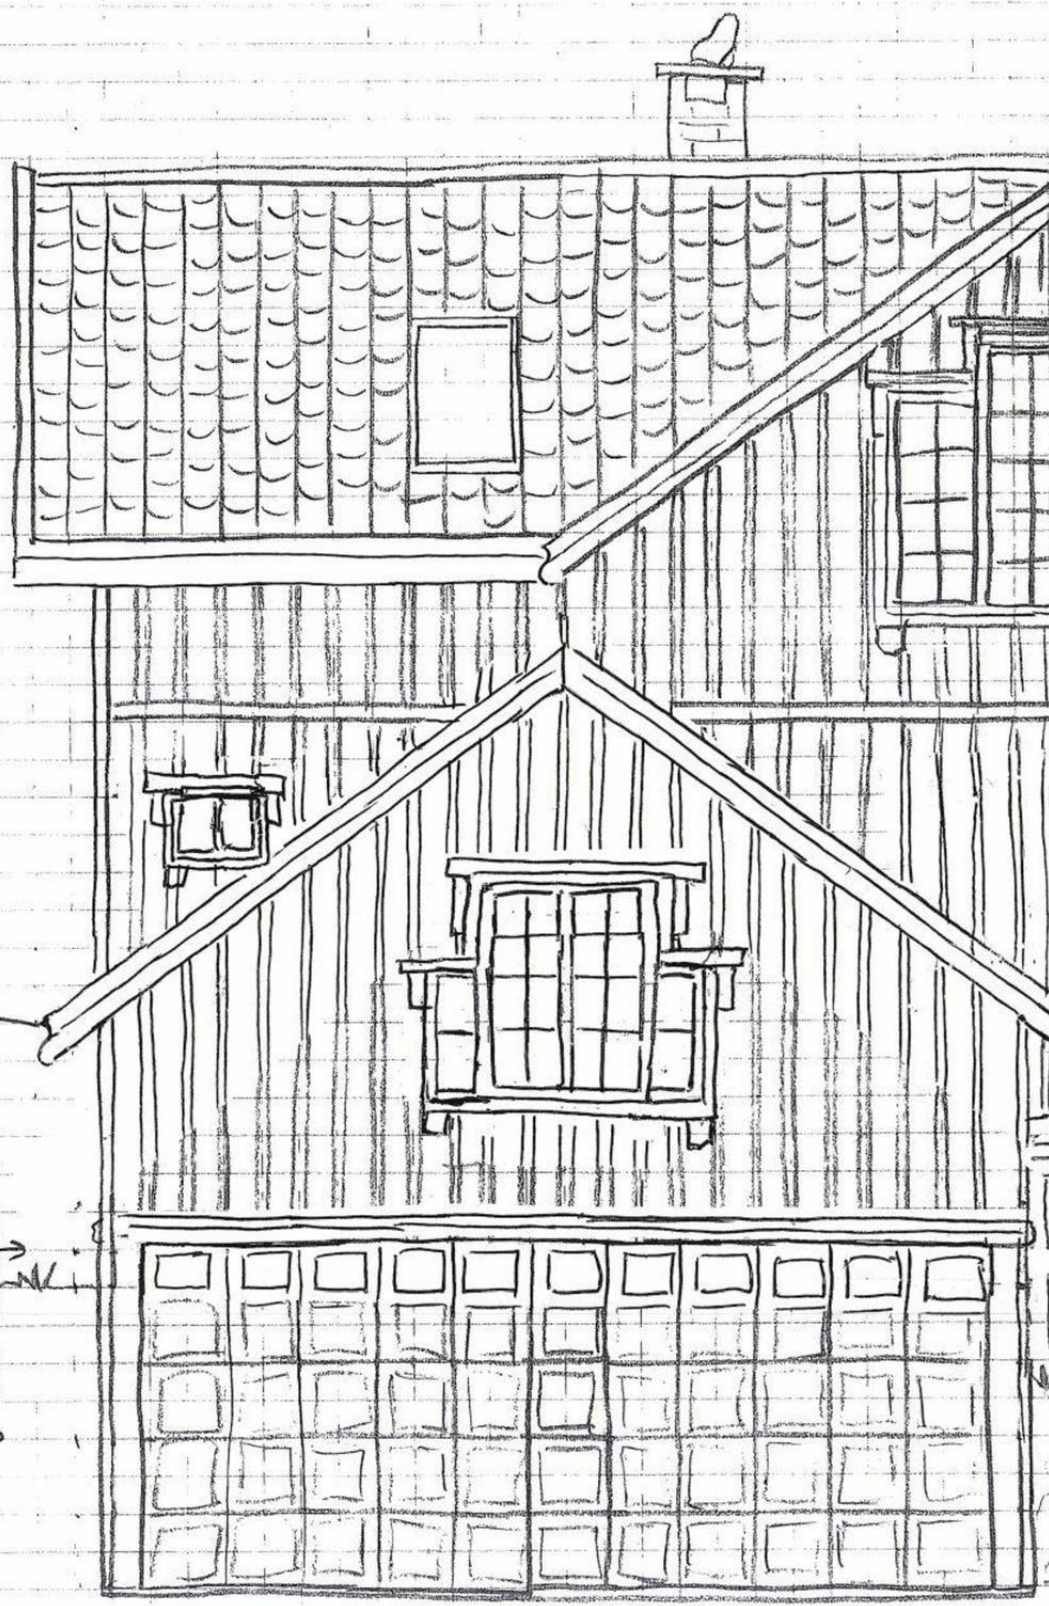
• HVORNÅR  
• ELLER  
• DETTE  
• TILBYGGET.  
• HER STÅR DET  
• I DAG TO BODER  
• OG BAKKENIVAET  
• ER CA.  
• HER

KARL ANDERAS HOVDEN  
NÆRSNESTANGEN 19 - 43/182  
347 NÆRSNES  
STALA 1:50  
FASADE NORD

SØKNAD OM TILBYGG - GARASJE

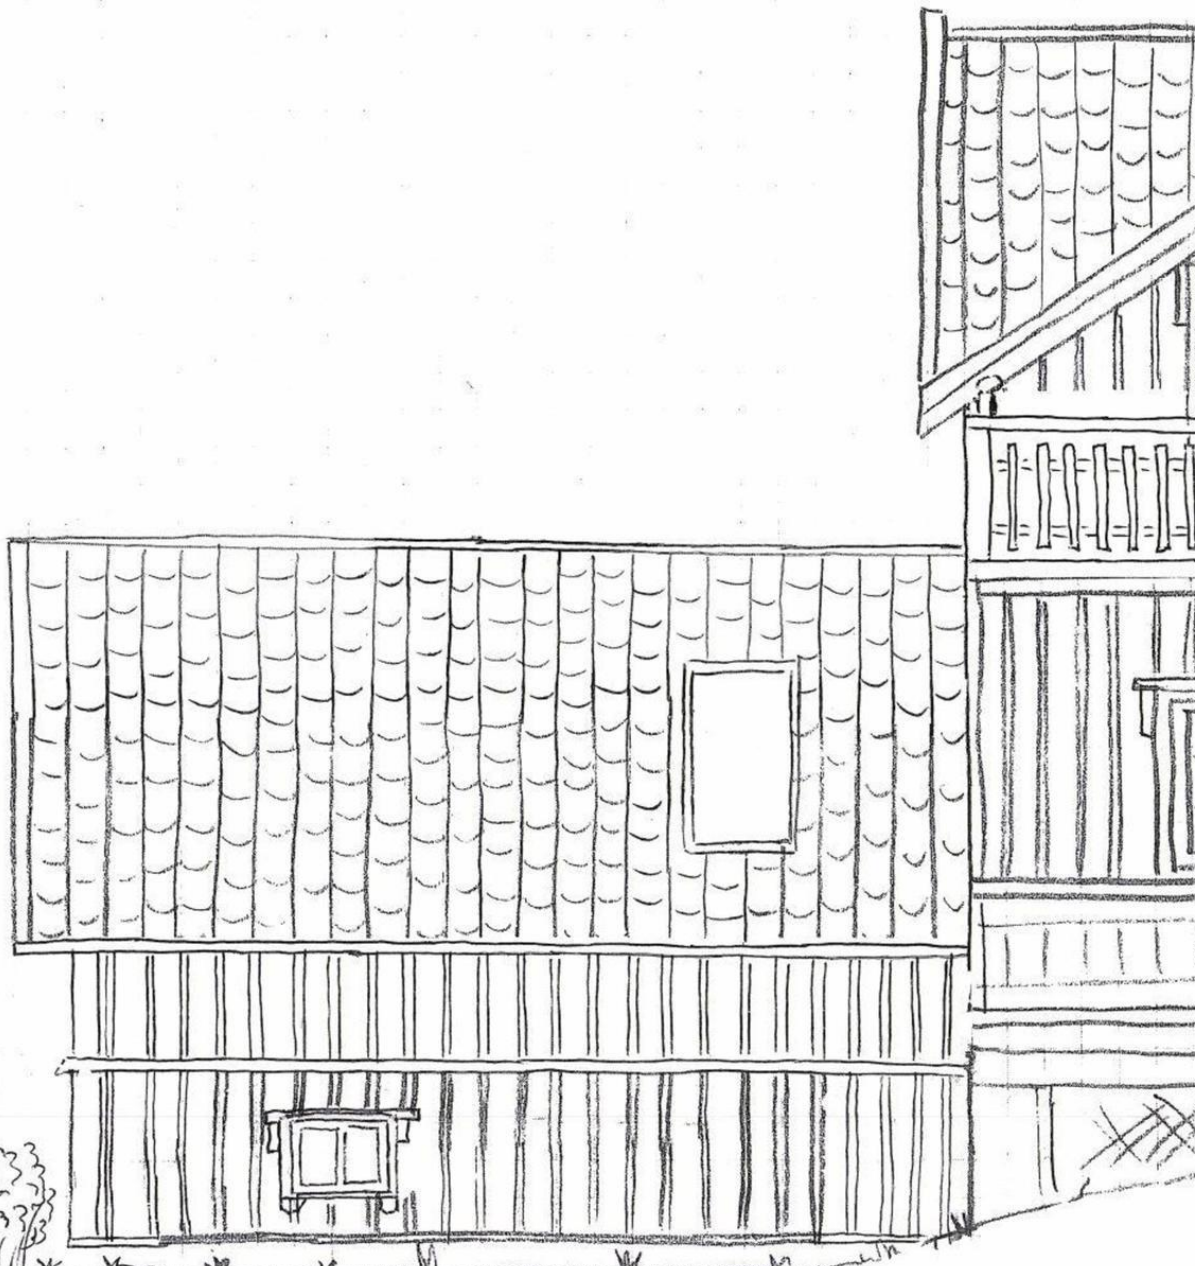
## NY ROMFORDDELING TILBYGG

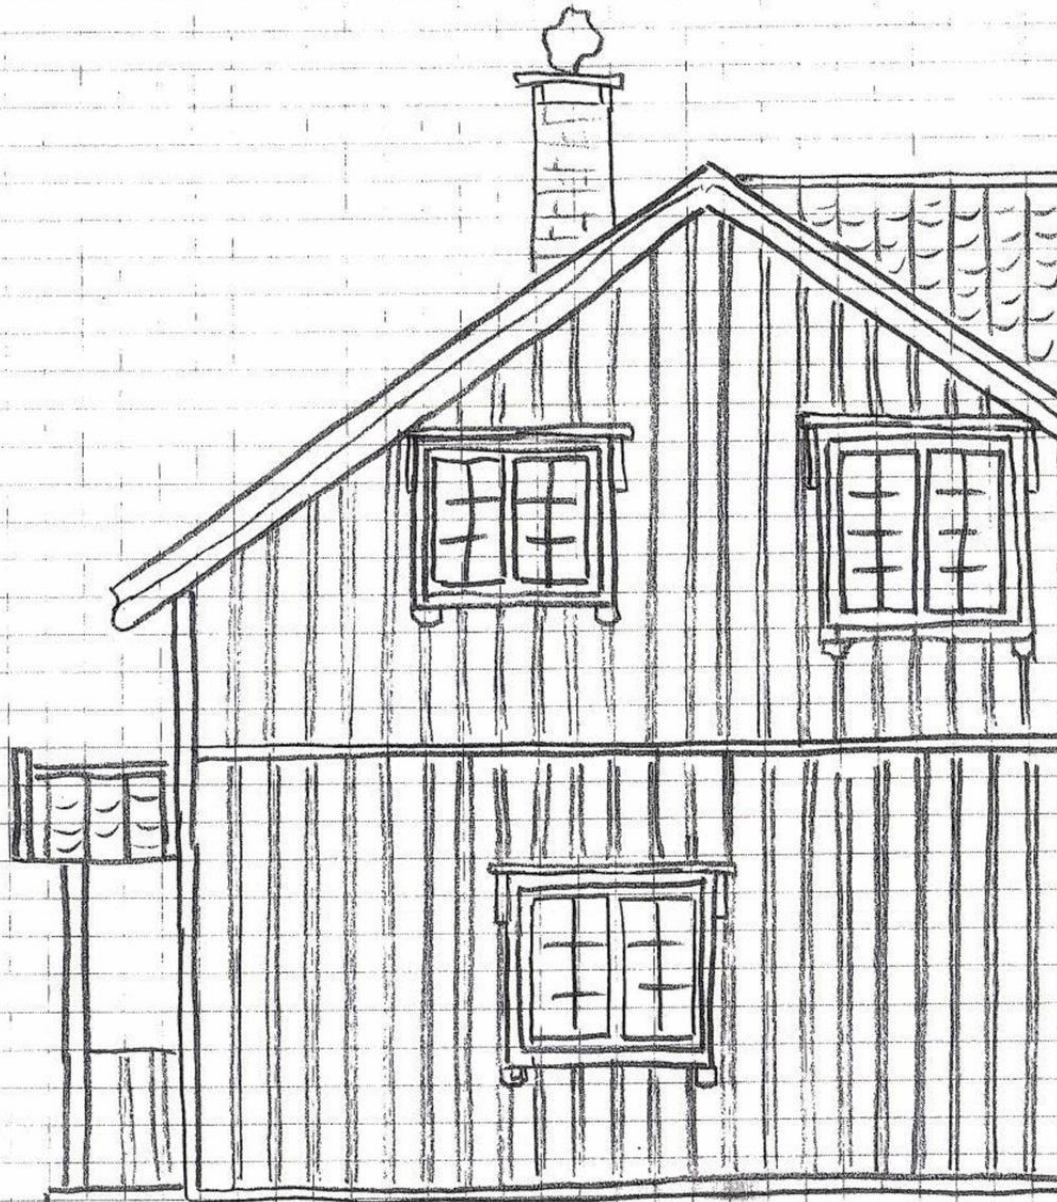
KARL ANDERS  
NÆRSNÆSTANGEN  
3478 NÆRSNÆS  
SKALA 1:50  
FASADE ØST

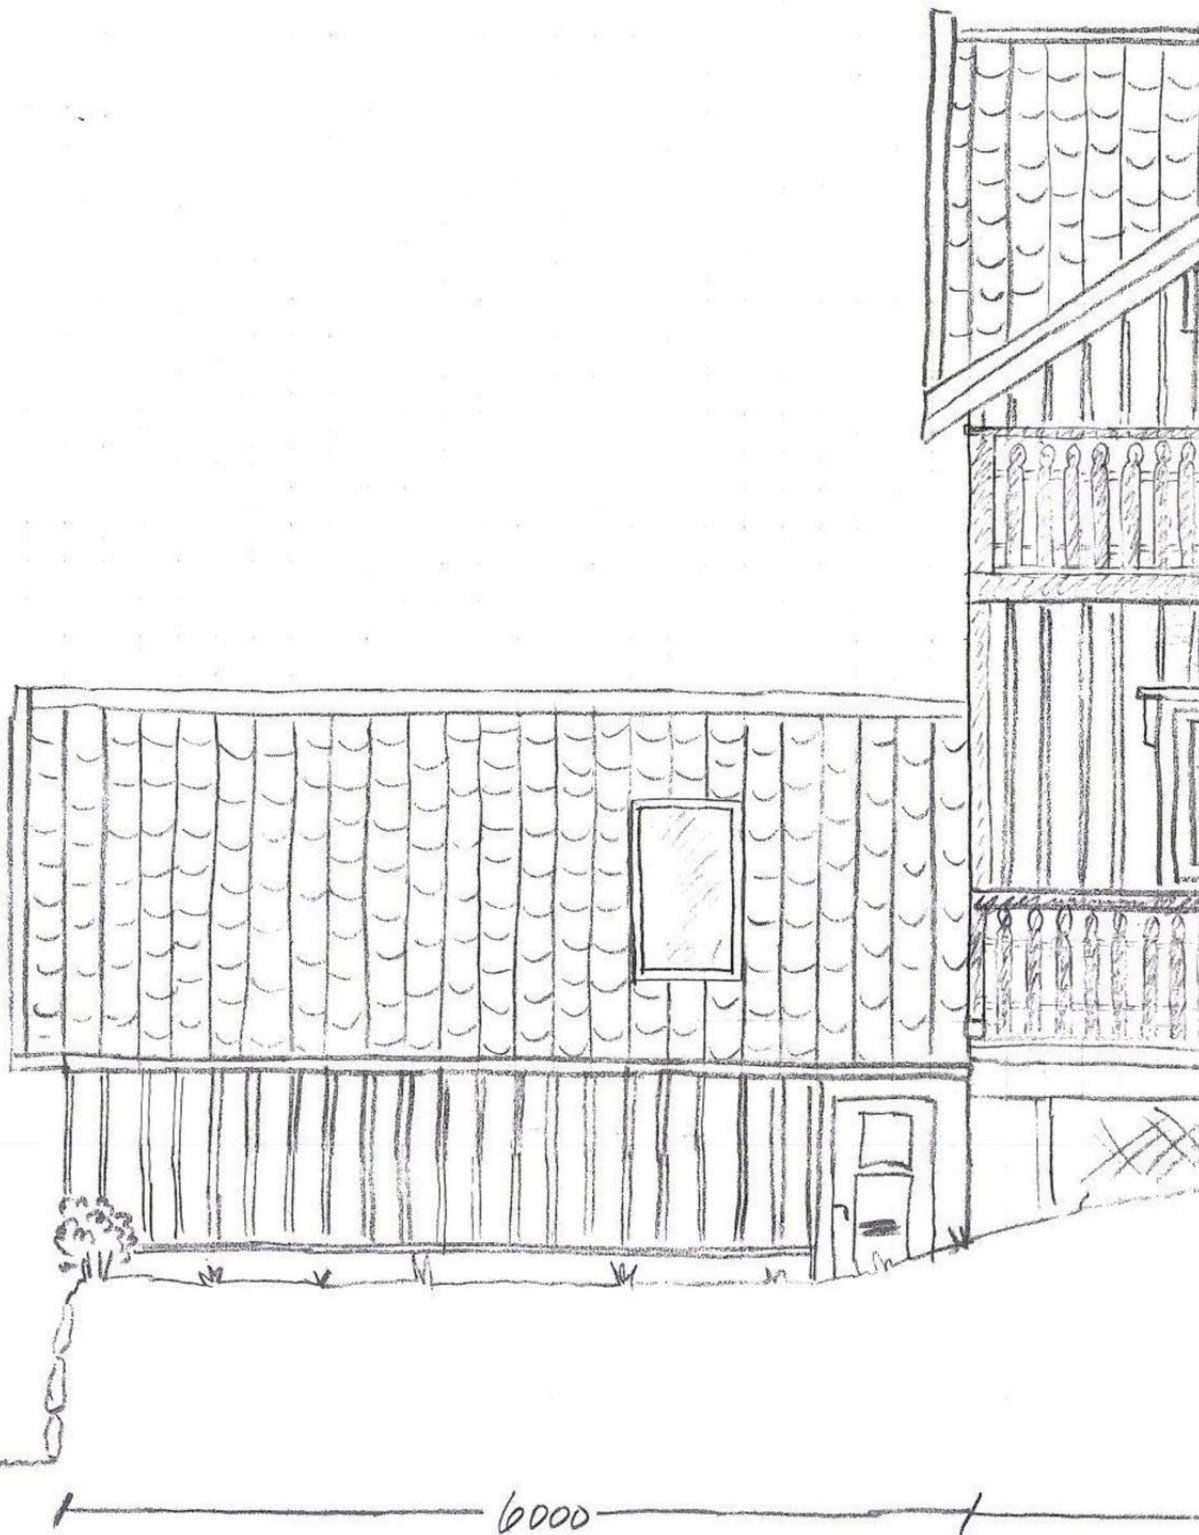
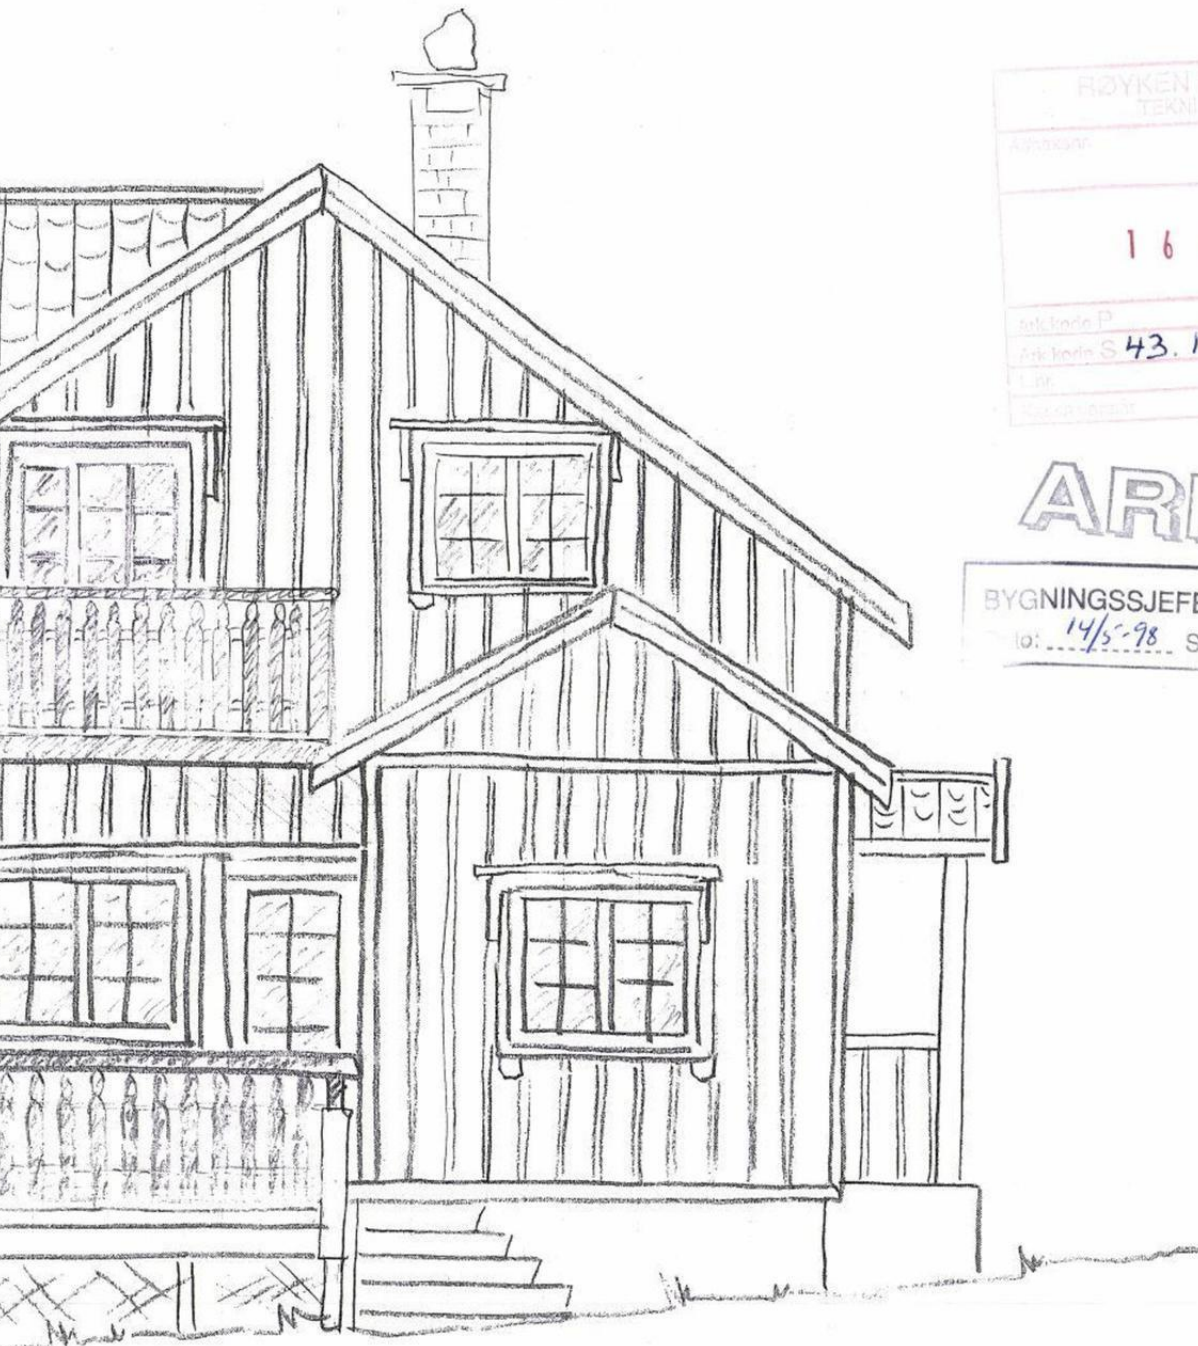
KARL ANDERS HOVDEN  
NÆRSNESTANGEN 19 - 43/182  
3478 NÆRSNÆS  
SKALA 1:50  
FASADE VEST

BYGGEMELDINGEN GJELDER:  
NY VERANDA.

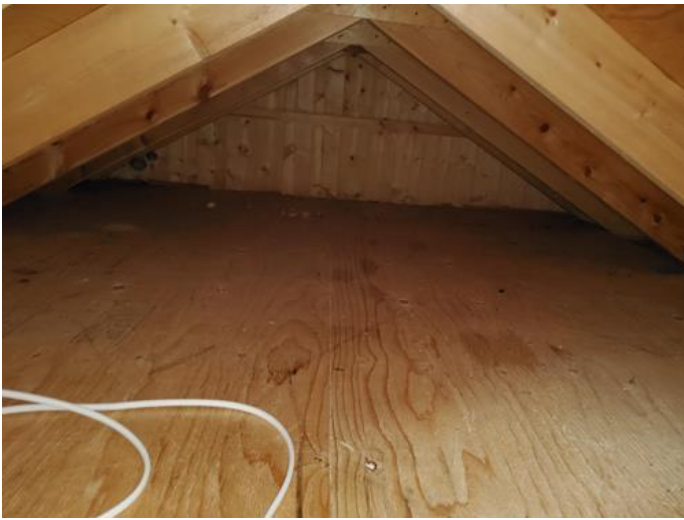
Loft - uinnredet / råloft - [Kaldtloft over tilbygg mot vest]

Konstruksjonsoppbygging | Det er ikke etablert ventilering av kaldtloft. Ventilering bør etableres for å sikre tilstrekkelig lufting av loftet og forhindre skader/skadeutvikling.

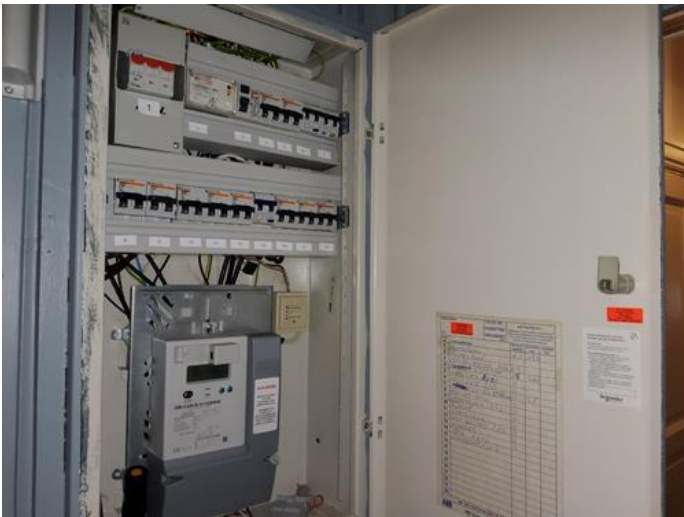
Elektrisk anlegg - [Sikringskap]

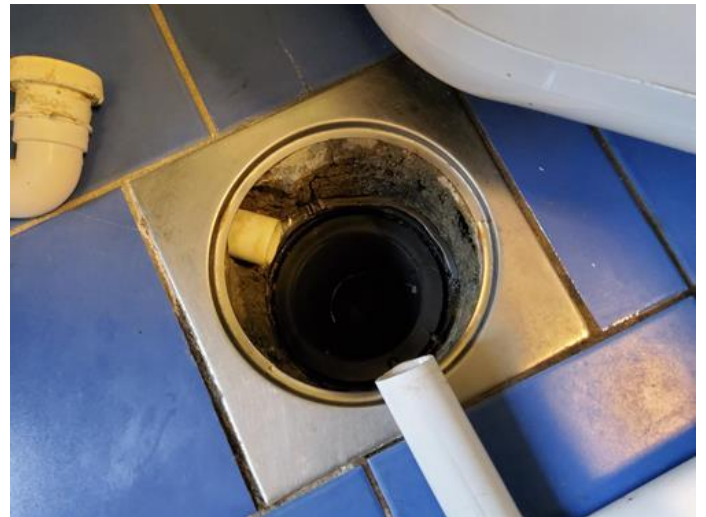
Beskrivelse - [Sluk bad mot vest]

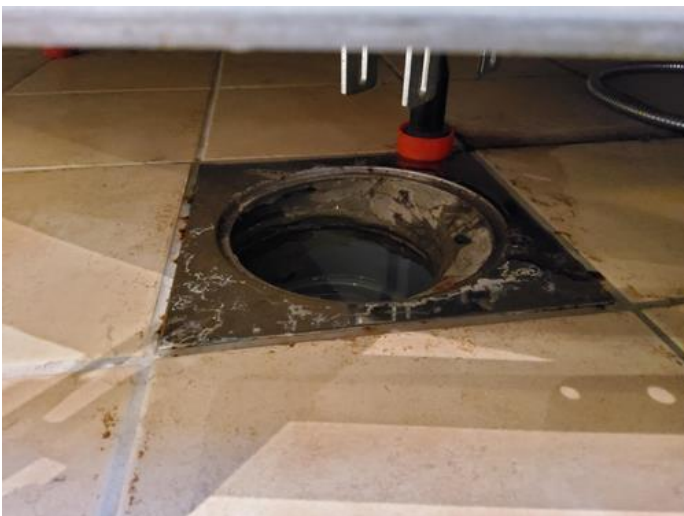
Membran, tettesjikt og overgang til sluk. - [Sluk under badekar bad mot øst]

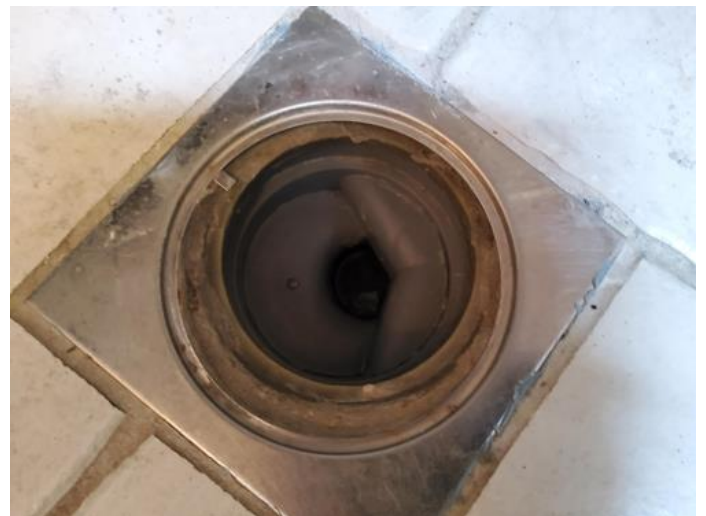
Kommentar - [Sluk vaskerom]

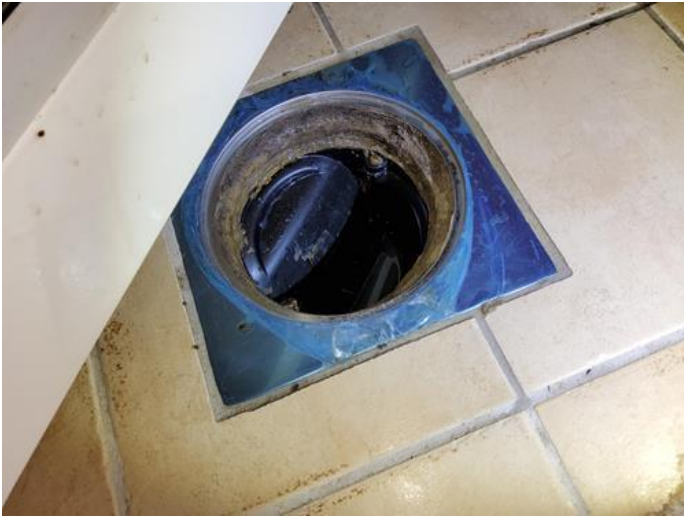
Membran, tettesjikt og overgang til sluk. - [Sluk under dusjkabinett bad mot øst]

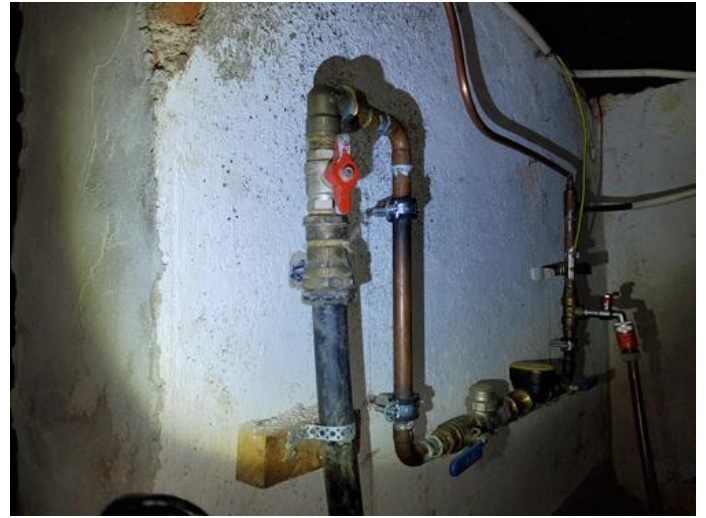
Hovedstoppekran - [Hovedstoppekran]
