Sommerroveien 12

3425 Reistad · Lier kommune

DETTE MÅ
DU VITE

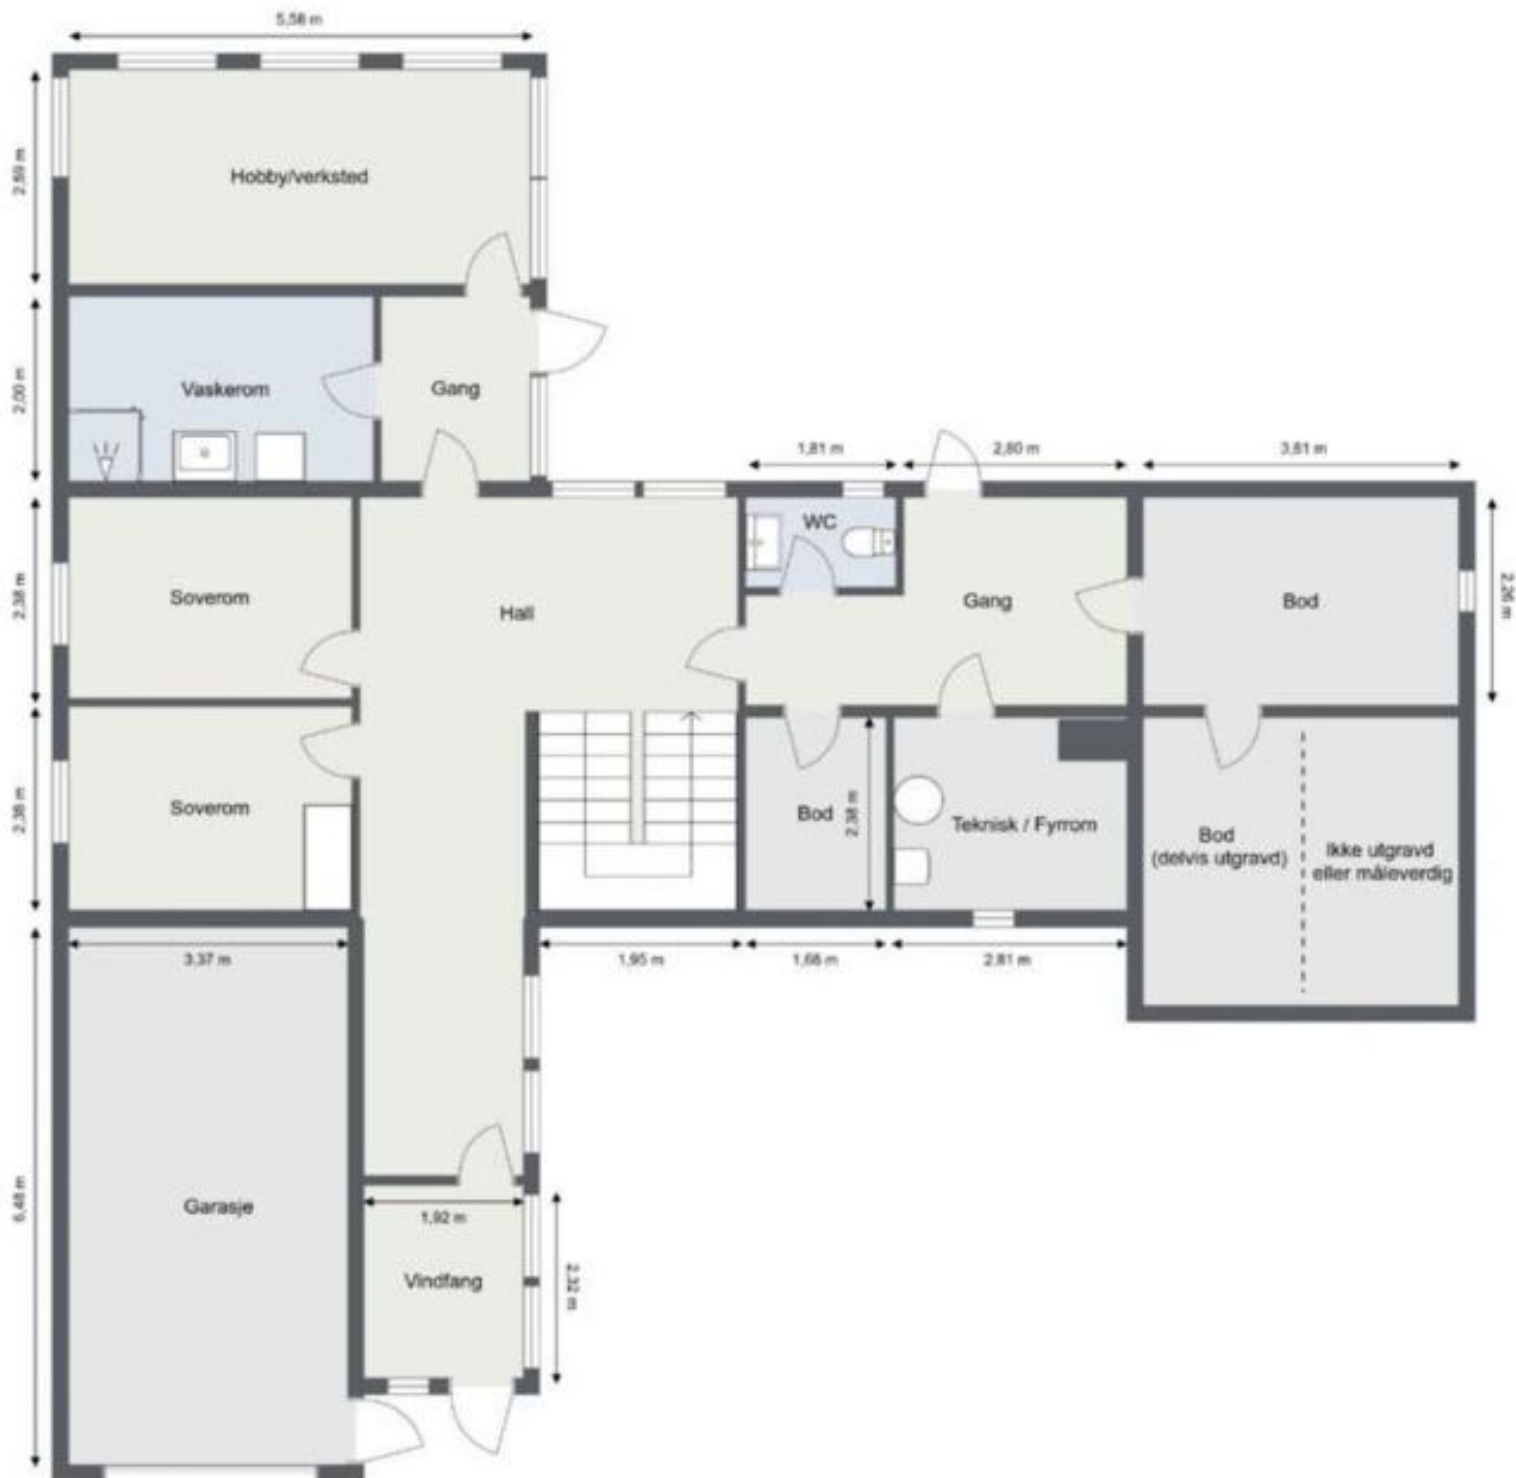
Selveier enebolig
Etasje 1

Plantegningen er ikke målbar, og noe avvik kan forekomme.
Innredninger og faste installasjoner kan avvike fra den faktiske
