Villaveien 1

3413 Lier · Lier kommune

EIE eiendomsmegling

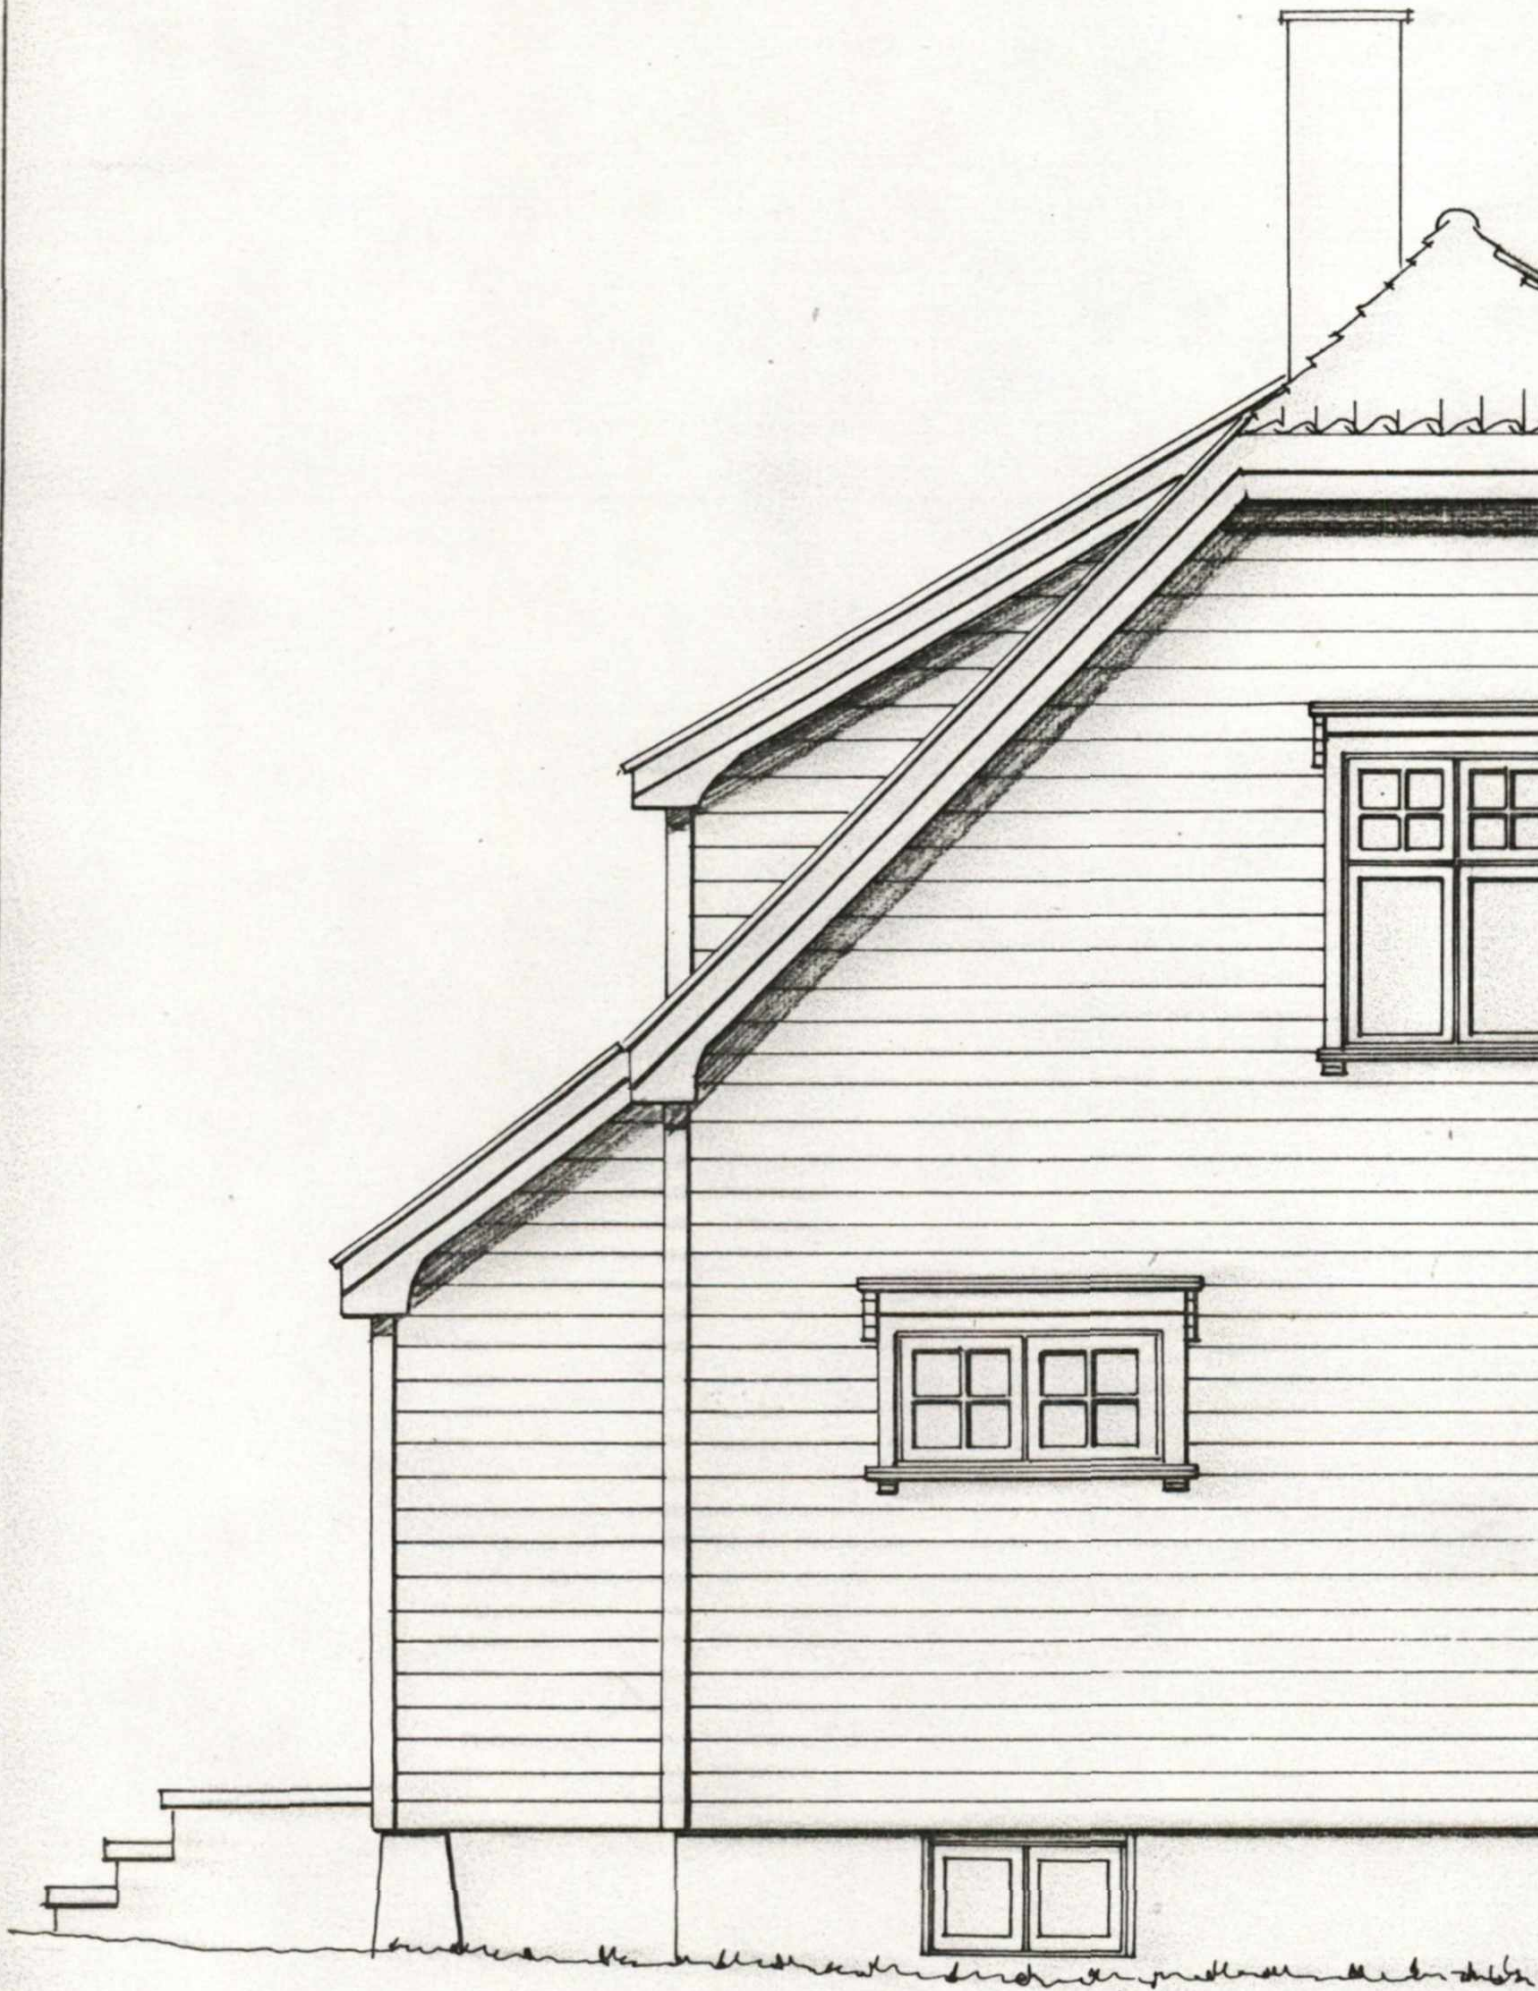
VILLAVEIEN I, V. NØSTE, LIER
HR. OG FRU ABRAHAMSEN
Ny facade
Øst
M=1:50 29.3.1982
Eide Rønne arkitekt m.a.l.

architectural drawing of a house side elevation
