Stensgata 33 C

0358 Oslo · Oslo kommune

DETTE MÅ
DU VITE

Nøkkelinformasjon

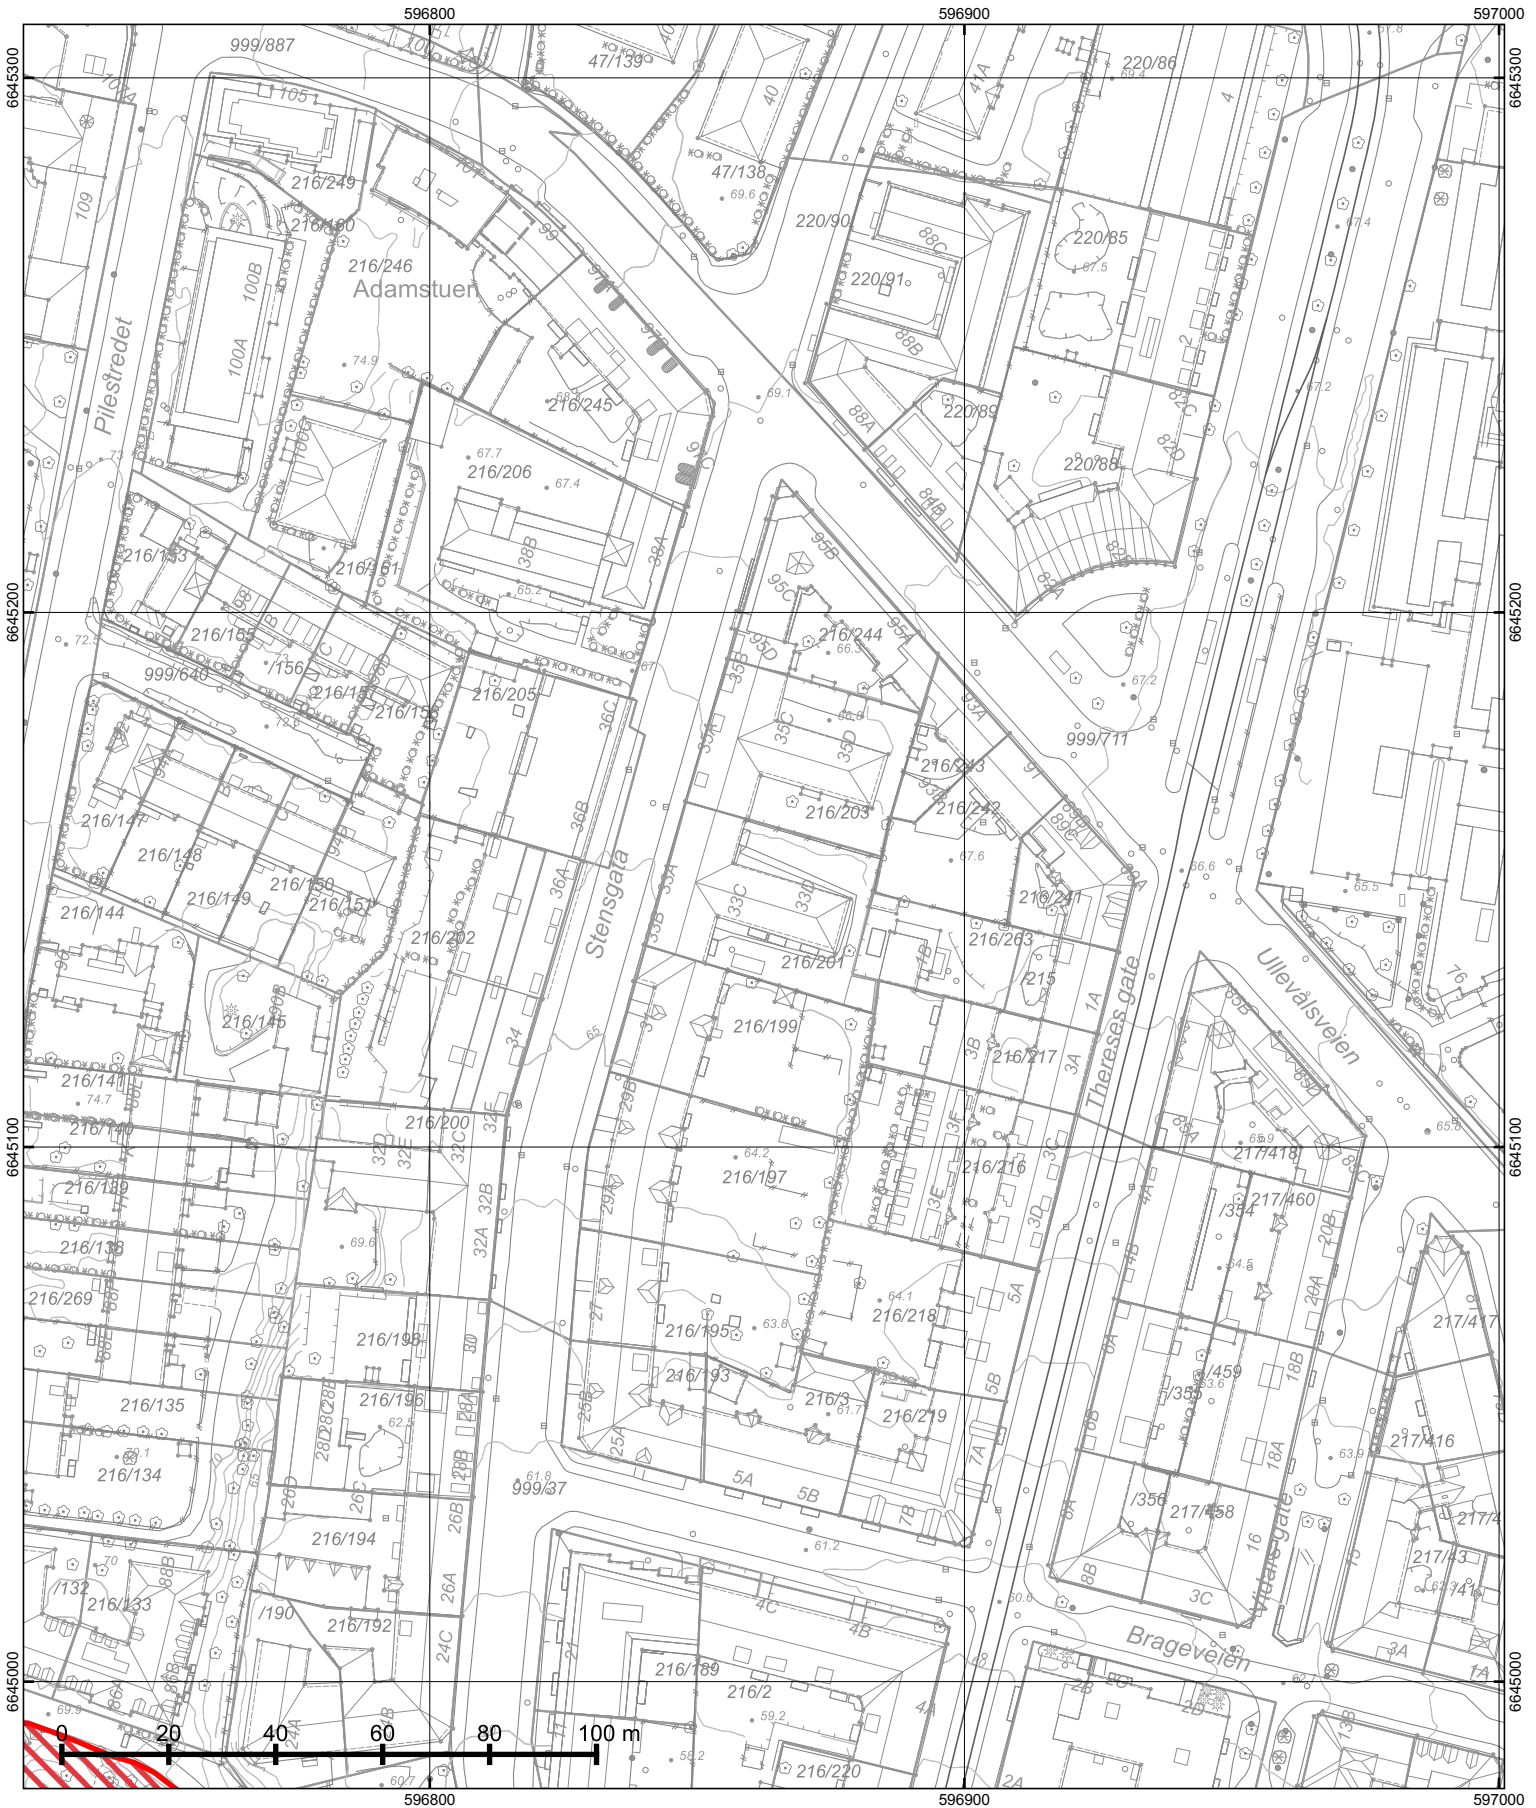
**Oslo**
 Dato: 30.05.2024
 Bruker: FME
 Målestokk 1:1000
 Ekvidistanse 1m
 Koord.system: EUREF89 - UTM sone 32
 Høydereferanser
 - Reguleringsplan: Se reg.best.
 - Bakgrunnskart: NN2000
 Originalformat: A3
