Gamle Drammensvei 148B

1363 Høvik · Bærum kommune

Gamle Drammensvei 148B, 1363 Høvik

Oppsummering av avvik med tilstandsgrad 2 (TG2) og tilstandsgrad 3 (TG3) fra vedlagt tilstandsrapport:

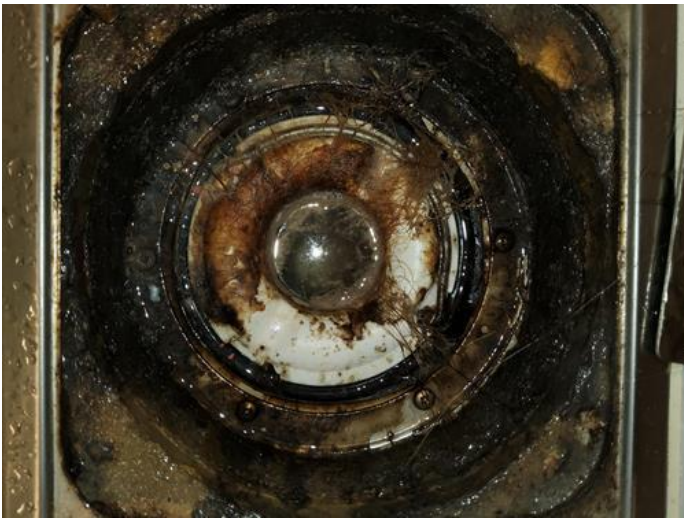
Membran, tettesjikt og overgang til sluk. - [Baderom 1]

Membran, tettesjikt og overgang til sluk.	Det vurderes at det ikke er benyttet tilstrekkelig tettesjikt på våtrommet. Rommet tilfredsstillende ikke krav til fukt- og lekkasjesikkerhet. Tilstrekkelig tettesjikt bør etableres.
--	---	--
