Dragveien 36B

1363 Høvik · Bærum kommune

Tomannsbolig

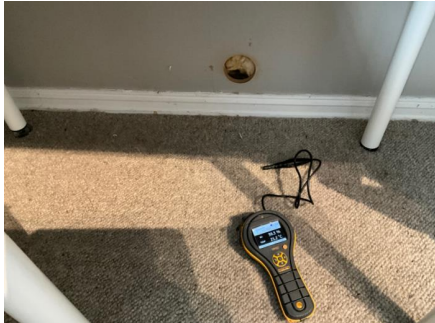
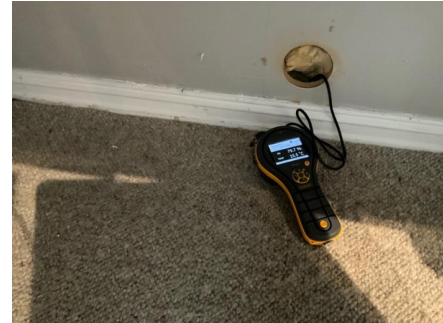
Gulvet har teppe. Veggene har plater. Hulltaking er foretatt og det er påvist avvik i konstruksjonen.

Det er gjennom hulltaking påvist høyt fuktnivå inne i trekonstruksjonen i hulltakingen.

Det ble målt 79,7 % luftfuktighet inne i veggen. Dette er svært nær skade grense på 80%. Det kan ikke utelukkes at det er skader inne i veggen. Forholdet bør undersøkes nærmere

Ytterligere undersøkelser må foretas for å få kartlagt tilstanden og omfanget på eventuelle skader.

Dersom man lykkes med å lede takvannet vekk fra bygning, vil dette muligens hjelpe

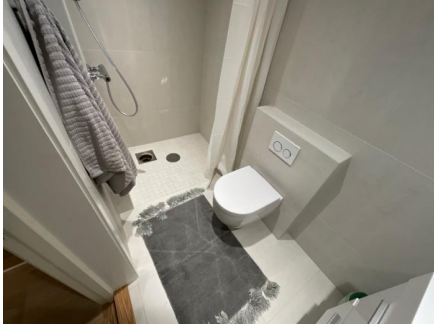
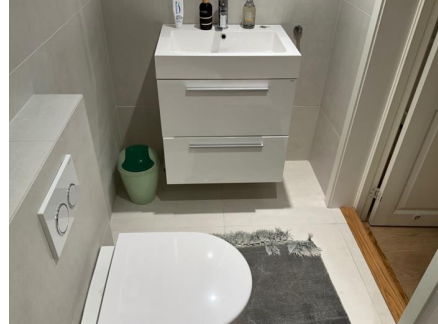
KJELLER > BAD

Badet er flislagt på gulv og vegger. Dersom dusjen i badet skal benyttes anbefales det og monter dusjkabinett slik at vegger og gulv ikke blir fuktbelastet. Da det ikke er sannsynlig at de har membran. Nåværende eier har ikke benyttet dusjen nevneverdig.

Badet har blitt oppgardert med flis på flis, fuktsikring av vegger er fra 1999 iht info fra forrige eier

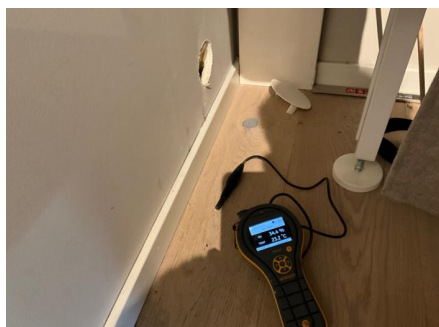
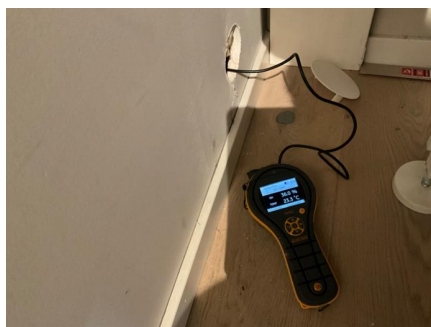
Hulltaking er foretatt uten å påvise unormale forhold.

Fuktmåling ok

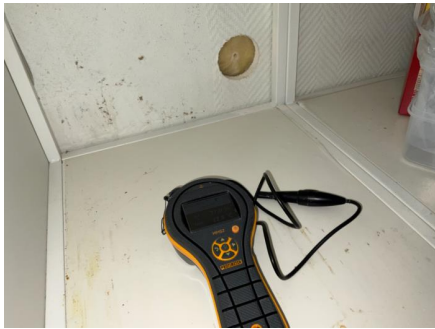
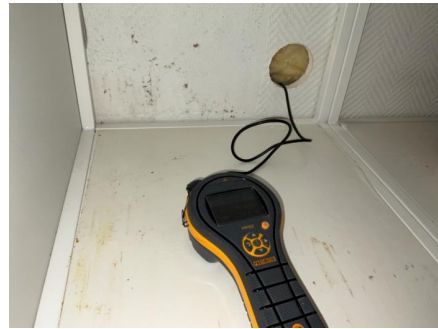
Hulltaking er foretatt uten å påvise unormale forhold.

Fuktmåling ok

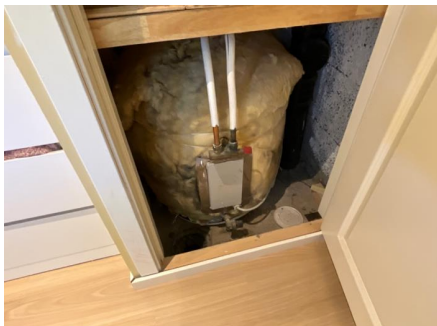
- Det er ikke behov for utbedringstiltak siden tanken fungerer i dag, men ut ifra alder kan skader plutselig oppstå på eldre tanker.
