Løkebergtunet 7

1344 Haslum • Bærum kommune

Tomannsbolig

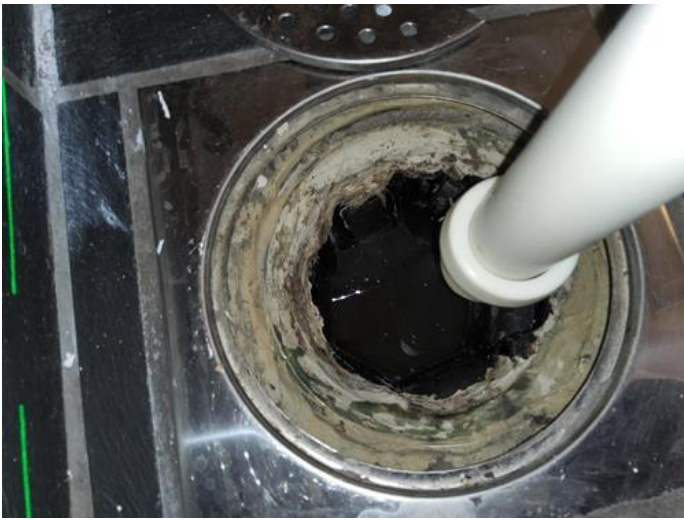
Membran, tettesjikt og overgang til sluk. - [Sluk vaskerom]

Membran, tettesjikt og overgang til sluk.	Det kan ikke verifiseres om det er benyttet tilstrekkelig tettesjikt på våtrommets gulvflater/veggflater, eventuelt bør nytt tettesjikt etableres.
	Fallforhold (gulv)	Nivåforskjell fra døråpning på topp overflate gulv og til hovedsluk er på tilfeldig sted målt til ca. 15 mm. Dette er vurdert til å ikke være tilfredsstillende mht lekkasjesikkerhet.
