Hesjaholtveien 22

5142 Fyllingsdalen • Bergen kommune

DETTE MÅ
DU VITE

Tilstandsrapport

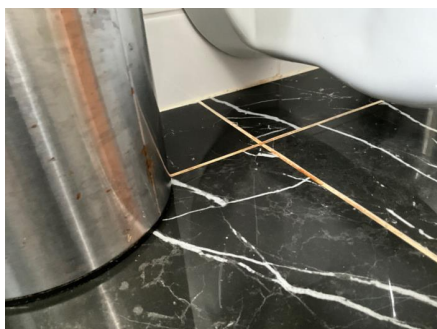
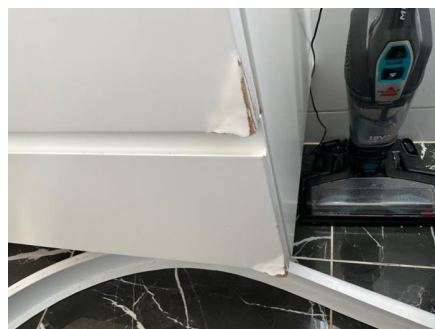
- Det er ikke påvist tilfredsstillende løsning for å synliggjøre lekkasje fra innebygget sisterner.
- Det er påvist skader på innredning.

- Det må gjennomføres ytterligere undersøkelser.
- Det må gjøres tiltak for å lukke avviket.
