Mina
Beiteplukksvei
151B

1272 Oslo • Oslo kommune

Beskrivelse av eiendommen

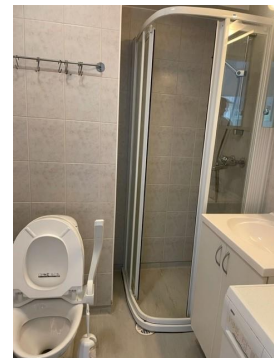
ETASJE > BAD

Baderom fra byggeåret med wc, servant, dusj og opplegg til vaskemaskin.

TG 1 Overflater vegger og himling

- Overvåk tilstanden jevnlig. For å få tilstandsgrad 0 eller 1 må slukløsningen skiftes ut og sannsynligvis må også membransjiktet skiftes/utbedres. Det er imidlertid vanskelig å si noe om tidspunktet for når dette er nødvendig.

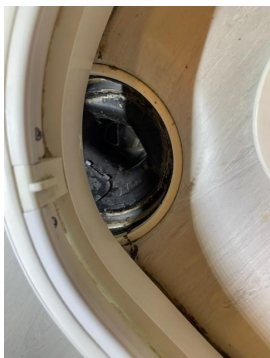
ETASJE > BAD

TG 2 Sanitærutstyr og innredning

- Det er påvist skader på innredning.
- Det er noe svelling på innredning.

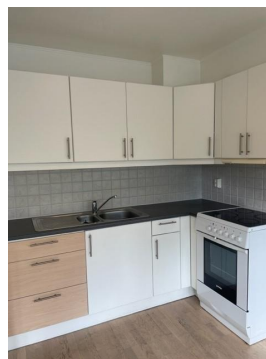
ETASJE > STUE/KJØKKEN

TG 1 Overflater og innredning

Kjøkkeninnredning fra byggeåret med glatte fronter og ventilator.
