Birkelundvegen 5

2067 Jessheim • Ullensaker kommune

Nøkkelinformasjon

Enebolig

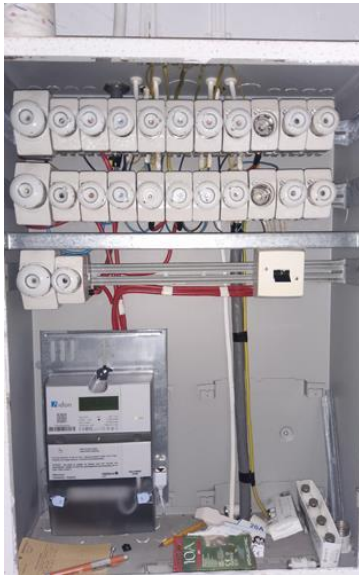
Elektrisk anlegg - [Sikringskap i bod]

Det er gjennomført en forenklet vurdering av det elektriske anlegget, uten at det er registrert åpenbare avvik. Med bakgrunn i at det ikke har vært utført el-tilsyn/utvidet el-kontroll av boligen i løpet av de siste fem år, anbefales det på et generelt grunnlag at dette gjennomføres.

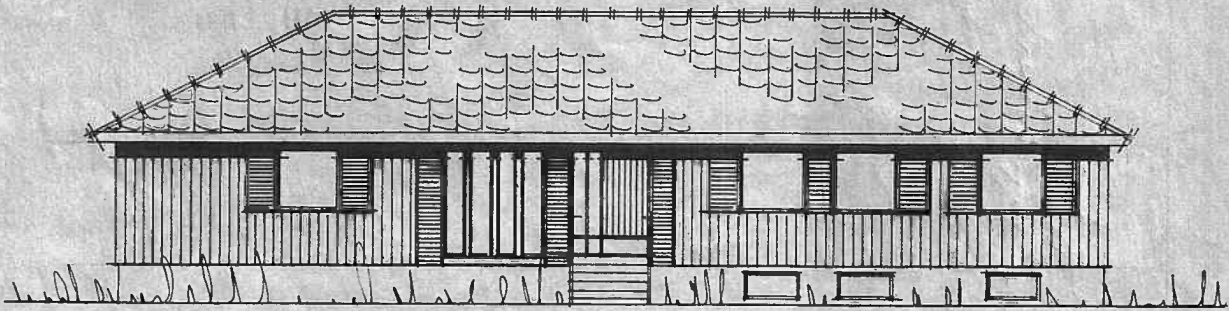
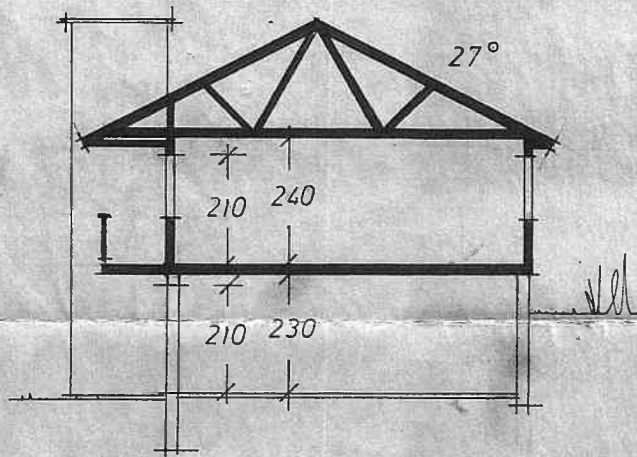
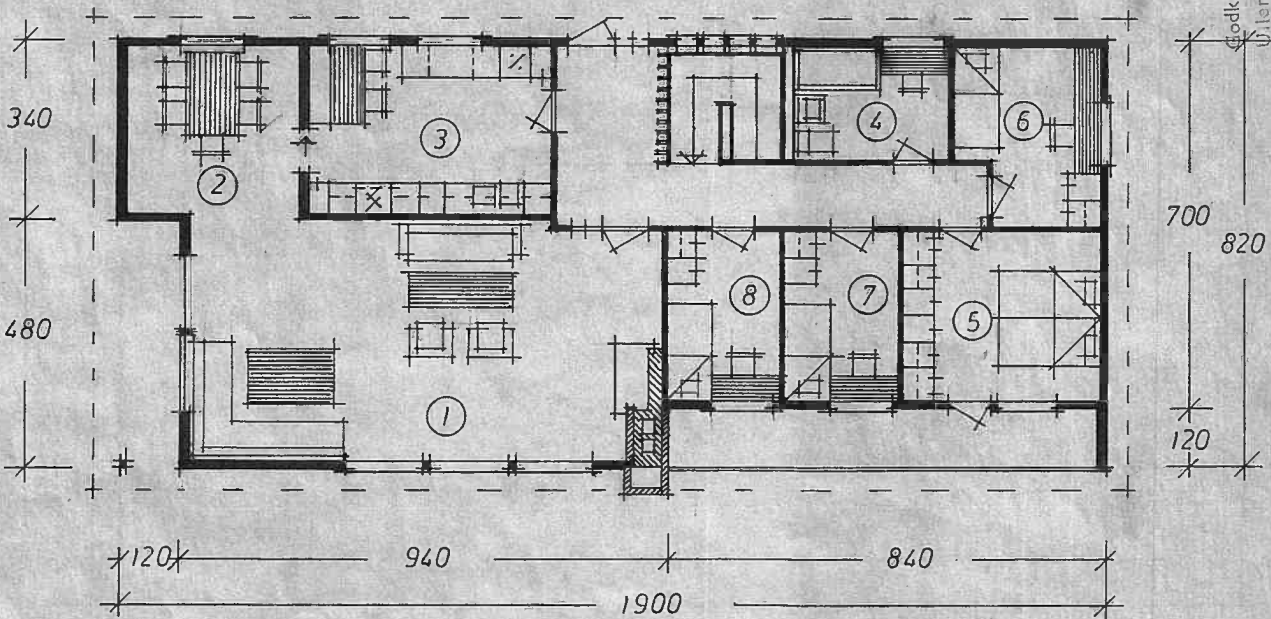
16 FYRROM 41	ENEBOGIG FOR FAM. HAUG - SAND	DATA	16-5-73
17 VINDFANG 41		MÅL	1-100
	INGENIØR HÅKON FROSTAD A/s 2050 JESSHEIM	TEGN. NR.	58-73-2

1	STUE	41/95	6	SOVEROM	8,2 / 12	11	BADSTU	3,4
2	STUE	10,5 / 12	7	SOVEROM	6,4 / 12	12	VASKEROM	15
3	KJØKKEN	14,5 / 24	8	SOVEROM	6,4 / 12	13	BODER	10,5
4	BAD	6,4 / 12	9	HALL	13,9	14	HOBBY	3,9
5	SOVEROM	10,5 / 21	10	WC	3,6	15	GARASJE	24,5
