Karibakken 32

2053 Jessheim • Ullensaker kommune

Karibakken 32, 2053 JESSHEIM

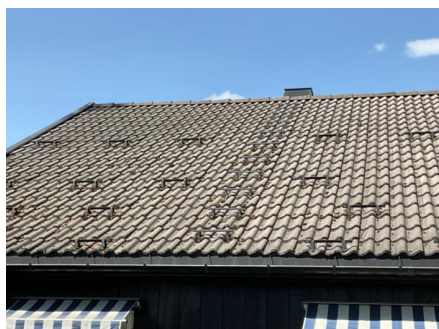
Nedløp og beslag

Takrenner og nedløp i stål, fra byggeår.

Kostnadsestimat: Ingen umiddelbar kostnad

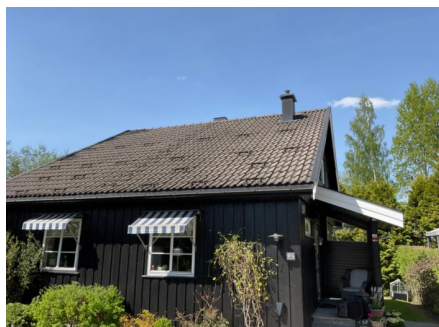
! TG 1 Veggkonstruksjon

Yttervegger oppført som bindingsverk.
Kledning utvendig med stående trepanel.

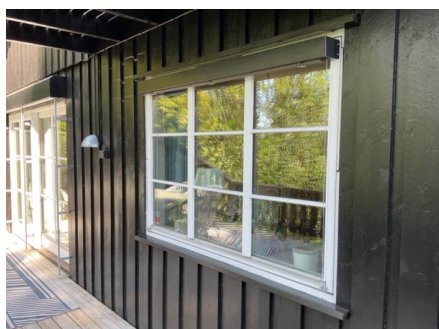
! TG 1 Balkongdør 2.etg.

Balkongdør til balkong i 2.etg er i malt tre, med 2-lags glass.

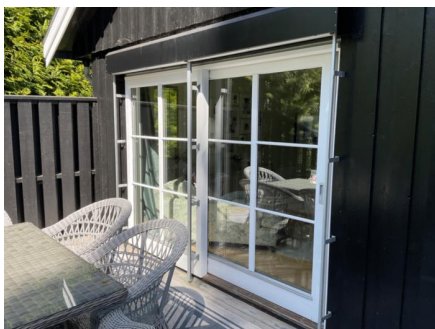
TG 2 Terrasse 1.etg.

Boligen har terrasse/veranda på ca 44m² med utgang fra stue, via skyvebalkongdør.

- Det er ikke krav om utbedring av rekkverkshøyde opp til dagens forskriftskrav.

TG2 gis for å belyse risiko.

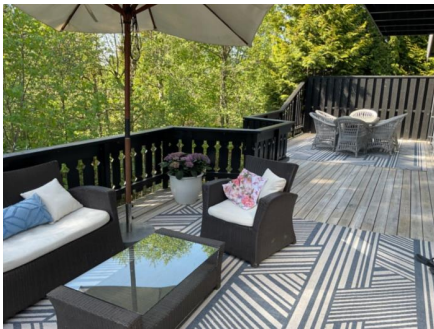
Balkonger, terrasser og rom under balkonger

Boligen har balkong/veranda på ca 4m2 med utgang fra loftstue, via balkongdør.

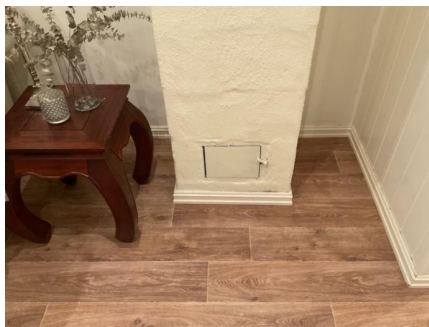
Konsekvens/tiltak

- Det anbefales å montere ildfast plate under luker på pipe.

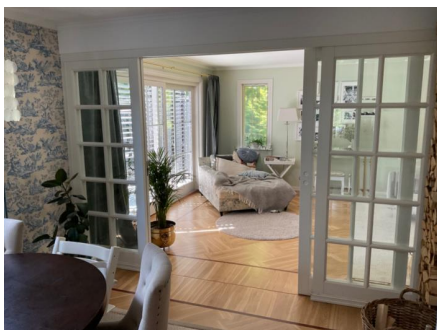
TG 1 Andre innvendige forhold

Boligen er oppvarmet med elektrisitet og vedfyring. Det er stedvis panelovner, gulvvarme på bad, og en klebersteinspeisovn i stue.

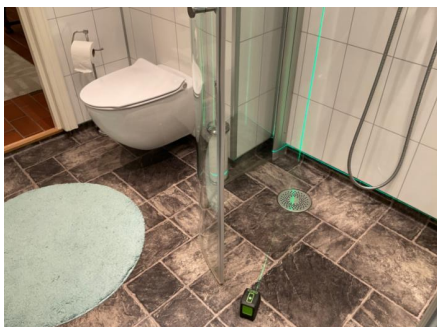
KJELLER > BAD

Sluk, membran og tettesjikt

- Våtrommet fungerer med dette avviket.
- Overvåk tilstanden jevnlig. For å få tilstandsgrad 0 eller 1 må slukløsningen skiftes ut og sannsynligvis må også membransjiktet skiftes/utbedres. Det er imidlertid vanskelig å si noe om tidspunktet for når dette er nødvendig.

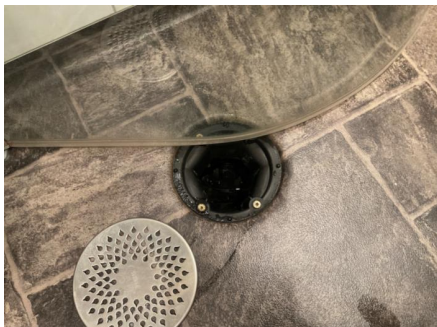
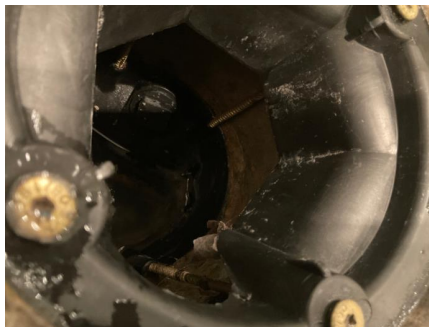
Vurdering av avvik:

Kostnadsestimat: Ingen umiddelbar kostnad

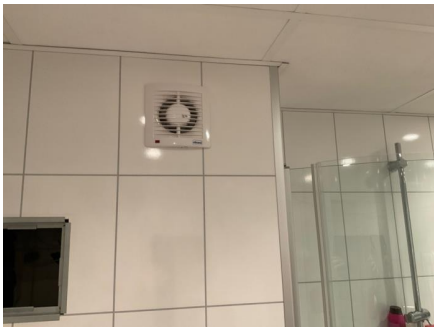
Tilliggende konstruksjoner våtrom

Det er derfor gjort fuktsøk på gulvet inne på badet med Portimeter MMS3, og jeg måler ikke forhøyede verdier.

- Det er påvist at flisfuger har riss/sprekker.
- Det er påvist at noen fliser har bom (hulrom under).
- Det er påvist svertesopp i silikolfuger.

- Fuger bør skiftes ut.
- Slike riss/sprekker kan indikere bakenforliggende fuktskader, og konstruksjonen bør observeres jevnlig for å vurdere utvikling.
- Overflater må rengjøres.

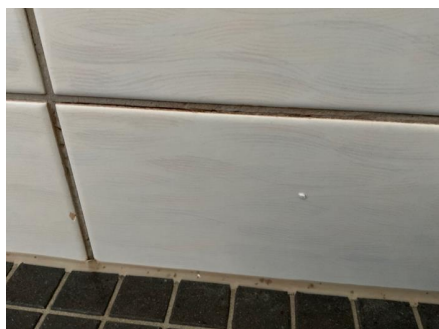
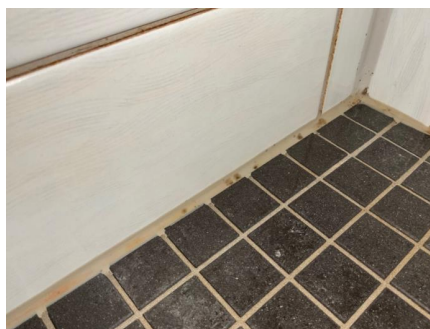
Vurdering av avvik:

Kostnadsestimat: Ingen umiddelbar kostnad

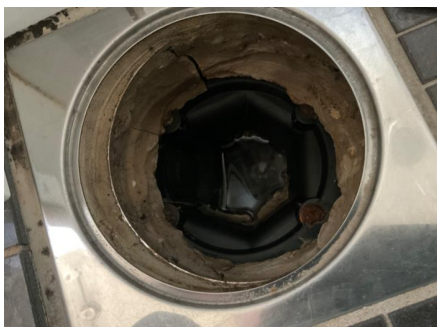
- Det er påvist mangelfull/feil utførelse rundt rørgjennomføringer e.l. som gir fare for fukt i konstruksjonen i våtsone.
- Det er rundt sluk påvist en ikke-fagmessig utførelse av membran/tettesjikt/klemring.
- Mer enn halvparten av forventet brukstid er passert på membranløsningen.
- Mer enn halvparten av forventet brukstid er passert på slukløsningen.

Ingen synlig membran i sluket

- Løsningen/utførelsen rundt rørgjennomføringer gir fare for fukt inn i konstruksjoner.
- Overvåk tilstanden jevnlig. For å få tilstandsgrad 0 eller 1 må slukløsningen skiftes ut og sannsynligvis må også membransjiktet skiftes/utbedres. Det er imidlertid vanskelig å si noe om tidspunktet for når dette er nødvendig.
- Våtrommet fungerer med dette avviket.

Badet fungerer idag uten tegn til lekkasjer, men man bør observere konstruksjonen jevnlig.

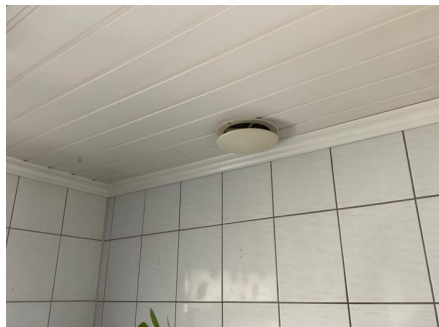
Tilliggende konstruksjoner våtrom

Det er foretatt hulltaking og utført fuktmåling med egnet instrument, i tilstøtende rom til våtsone.

Det ble ikke registrert forhøyede verdier eller andre avvik. Målingene viser følgende:

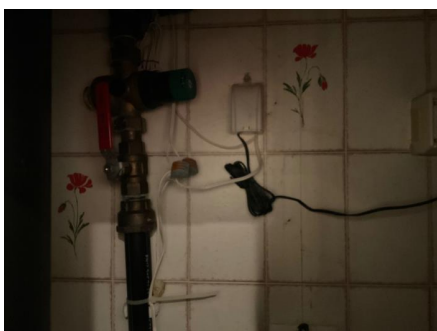
- Tidspunkt for utskiftning av vannledninger nærmer seg.
- Det er ikke behov for utbedringstiltak siden anlegget fungerer i dag, men ut ifra alder kan skader plutselig oppstå på eldre anlegg.
- I forbindelse med oppgradering av våtrom vil det være naturlig med utskiftning av rør.

Kostnadsestimat: Ingen umiddelbar kostnad

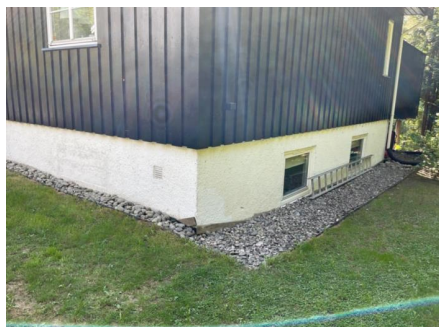
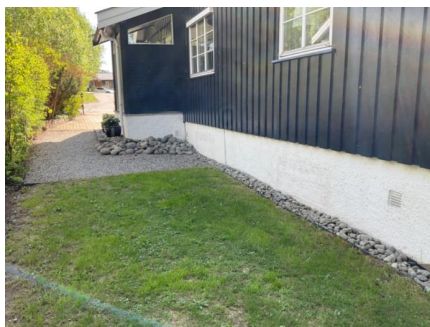
TG 2 Grunnmur og fundamenter

Grunnmur i antatt pusset lettbetongelementer

- Det er registrert sprekker/deformasjon som gir grunn til å overvåke konstruksjonen.

- Det er ikke behov for utbedringstiltak.

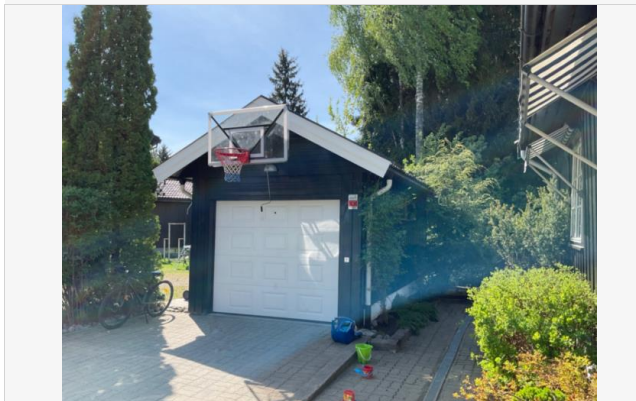
Garasje

I 2022 er det montert ny garasjeport, og i 2023 er det montert lys i garasjen, i følge eier.

Garasjen fremstår i god stand.

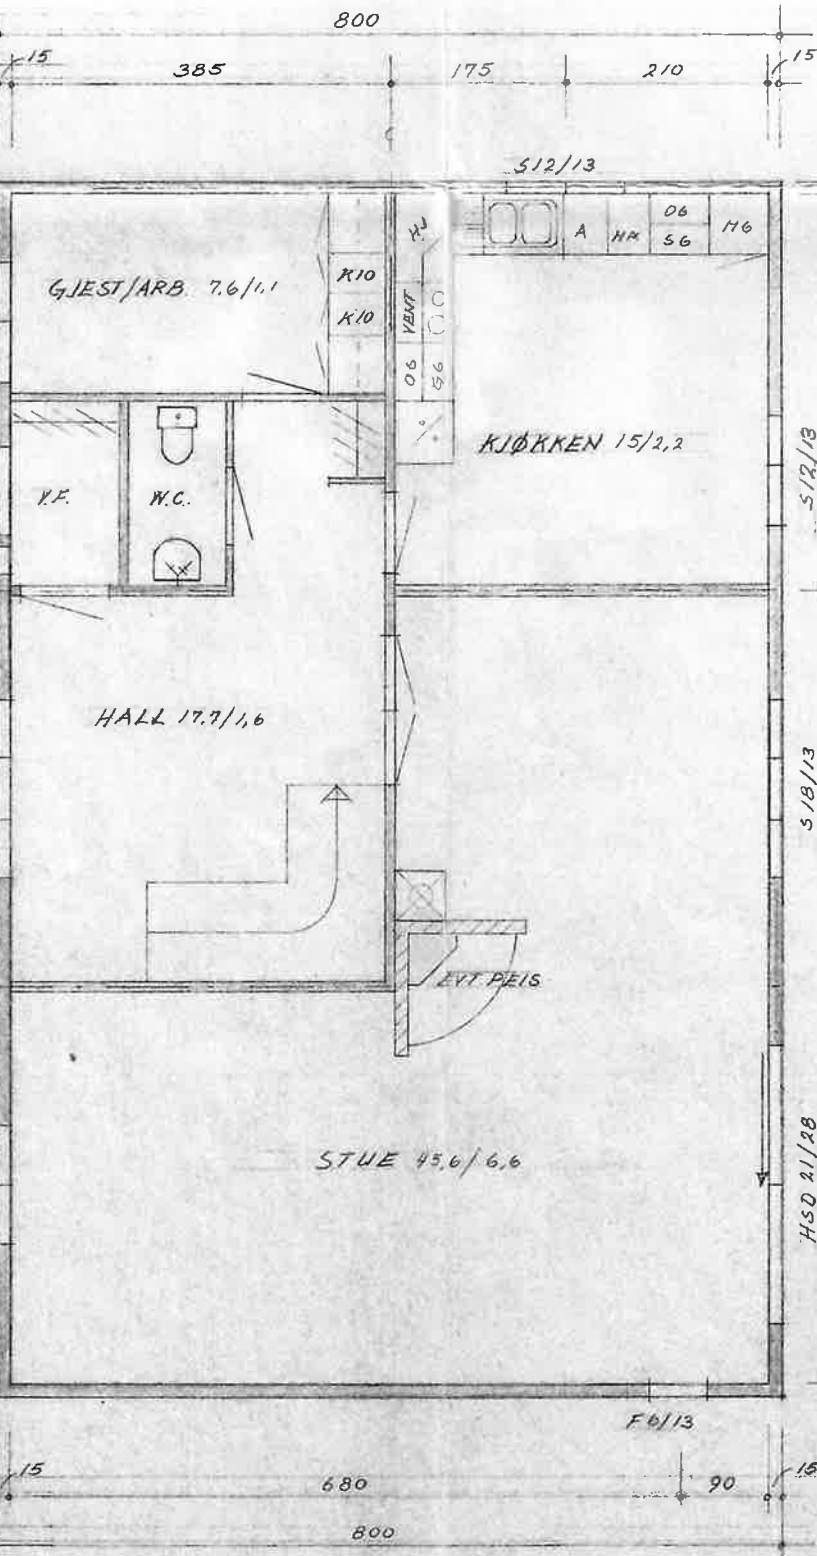
TEGNING NR 21-87

PLAN AV
 1. OG 2. ETASJE
 DATO 24.4.87
 MÅL 1:50
