Toppåsveien 64

1352 Kolsås • Bærum kommune

Nøkkelinformasjon

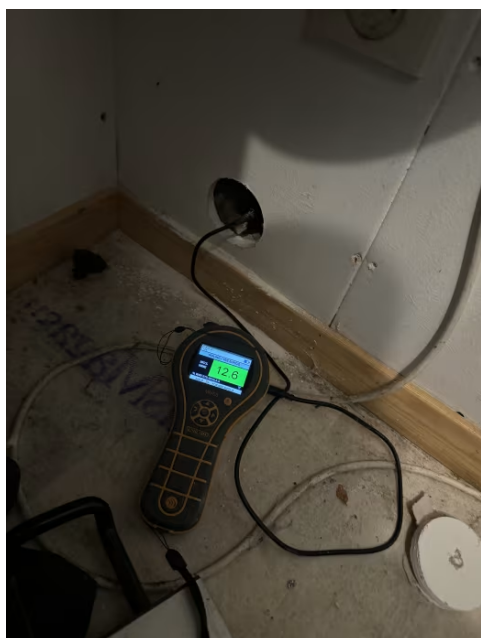
Måler 12.6 vektprosent med pigg i treverk, hvilket er ok.

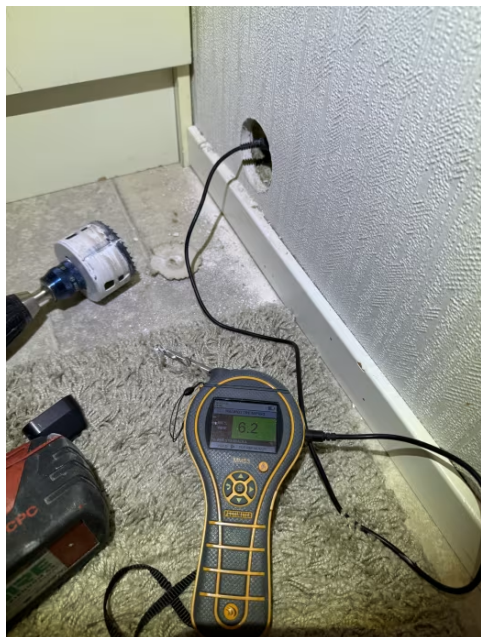
6.33 Våtrom: Hybel

Måler 6.2 vektprosent med pigg i treverk, hvilket er ok.

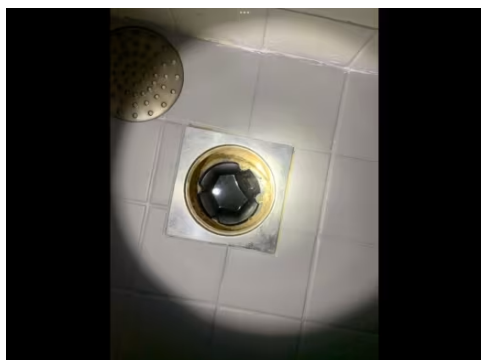
Sluk på hybelbad.
