# Symreveggen 2

2208 Kongsvinger · Kongsvinger kommune

# Beskrivelse av eiendommen

## Enebolig - Byggeår: 1900

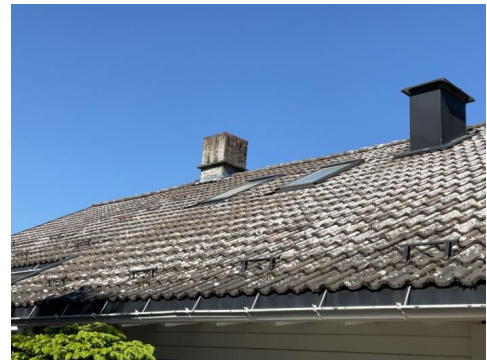
Lakkerte metall renner og beslag/luftehatter. Fotbeslag på pipe. Satt en del taktrinn som snøsikring, men ikke rundt hele.

- Det er ikke krav om utbedring opp til dagens krav.

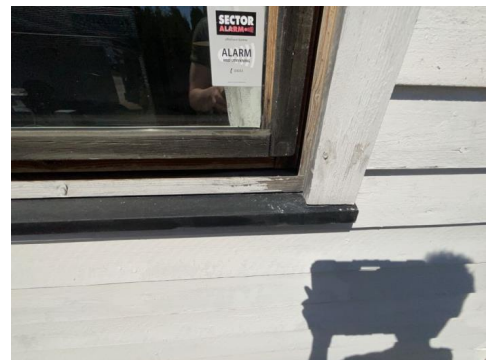
Utv. slitasje

- Det må påregnes noe vedlikehold og at enkelte vinduer må skiftes ut.
- Vinduer med punkterte/sprukne glass må påregnes skiftes ut, enten hele vinduet eller kun selve glassene.

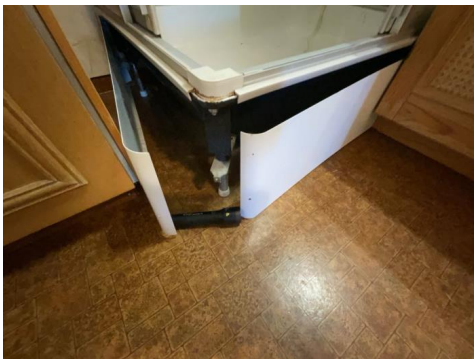
Sluk og dusjhjørne er såpass innlemmet med innredning og kabinett at det ikke går å inspisere/rengjøre skikkelig uten å demontere innredning. Sokkel forsøkt løsnet, men gikk kun på fronthjørne for en mindre glippe. Veggplater har synlig glipping/utetthet i skjøter (synlig inn til trekjerne) og ikke innfuget bunnlist i nedkant. Ikke spesiell tetting rundt rørgjennomføringer og belegg rundt toaletterør har tendens til litt oppsprekking. Tidsaspektet gjør seg gjeldende mtp. alder tettesjikt (badet er rundt 40år).

Ikke tilkomst til sluk

Tettesjiktet er ikke tett iht. dagens krav selv om det er vært fungerende og kan fungere en stund til med lukket kabinett vurderes dette "utgått" mtp. alder og løsninger. Å skifte tettesjikt og sluk tilsier en total rehabilitering av baderommet.

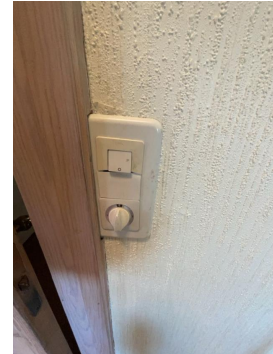
Blending av bryter m/papp

El-anlegget er av større deler eldre og udokumentert. En el-kontroll anbefales.

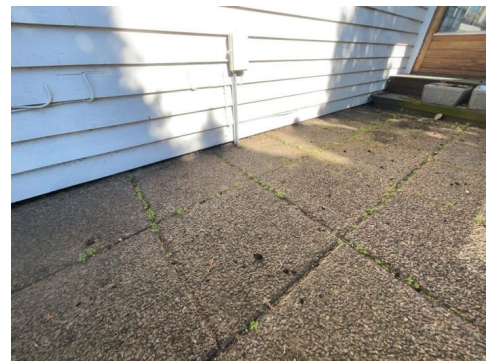
Ideelt sett bør det 3m ut fra bygningen være godt fall ifra for å senke belastning av overflatevann mot muren og det bør være god avstand/luft mellom trekonstruksjon og mark. Terrenjusteringer bør vurderes.

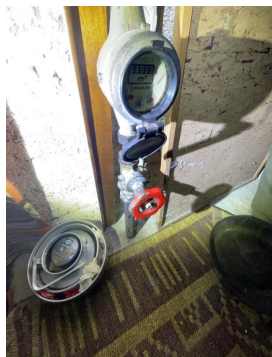
Det er en dråpe på stengekran.
