Symreveggen 2

2208 Kongsvinger · Kongsvinger kommune

Symrevegen 2, 2208 Kongsvinger

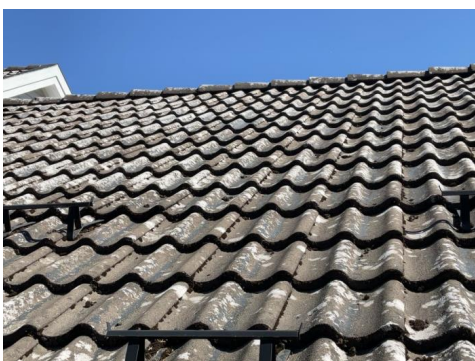
! TG 2 Nedløp og beslag

Lakkerte metall renner og beslag/luftehatter. Fotbeslag på pipe. Satt en del taktrinn som snøsikring, men ikke rundt hele.

Konsekvens/tiltak

- Det er ikke krav om utbedring opp til dagens krav.

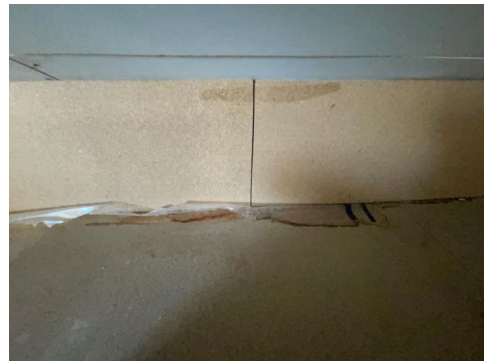
Kondensskjolder v/plastfolie kneloft.

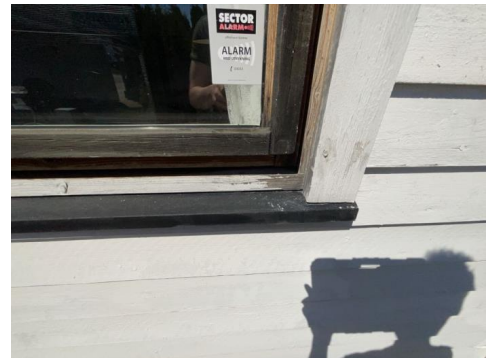
Utv. slitasje

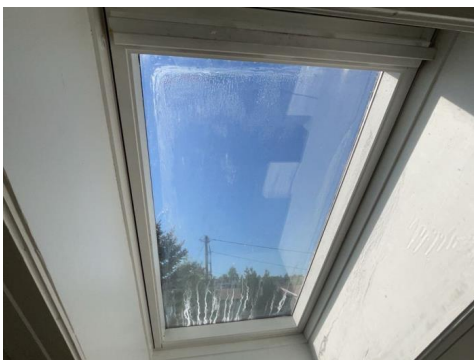
Symptomer til punktering

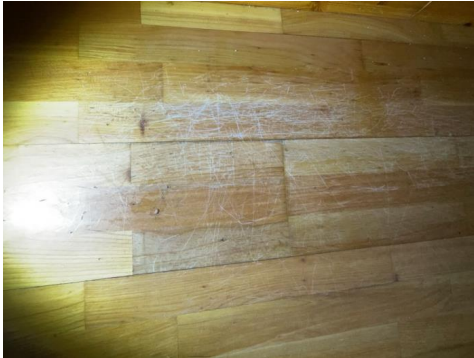
Parkettslitasje

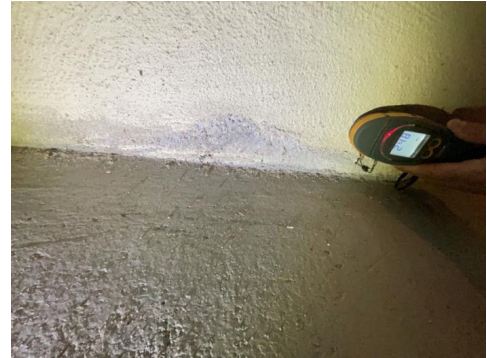
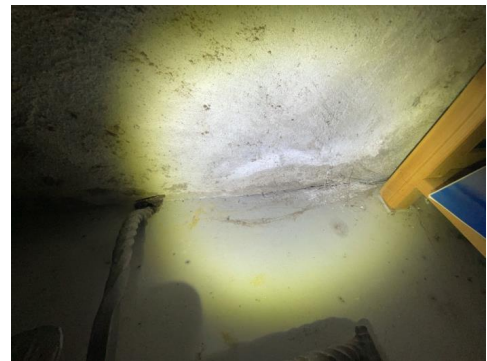
Dette er nokså vanlig og ansees ikke kritisk når det er åpne murkonstruksjoner, men bør overvåkes. (Ved f.eks. fritt eksponert vann i "gråkjeller" vurderes tiltak nødvendig)

- Det påviste fuktnivå gir grunn til å overvåke konstruksjonen jevnlig for å se utvikling over tid, og eventuelt foreta tiltak for å unngå fuktskader.

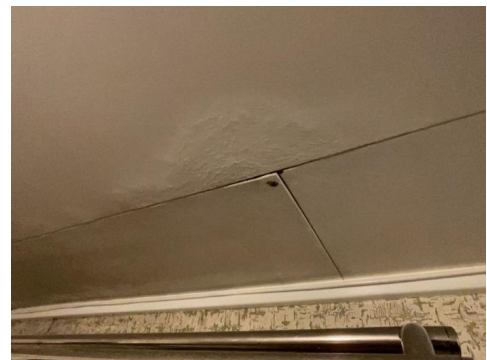
Svelling himlingsplater

- Overflater må utbedres eller skiftes.

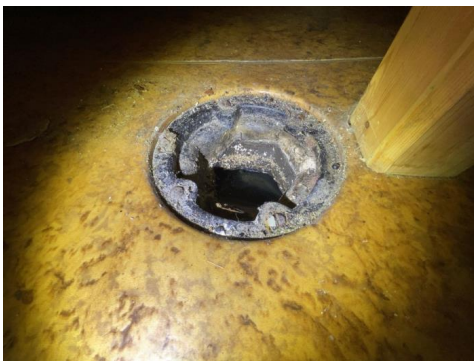
Sluk

- Våtrommets tettesjikt/membran står foran utbedring/utskifting.

Kostnadsestimat: 50 000 - 100 000

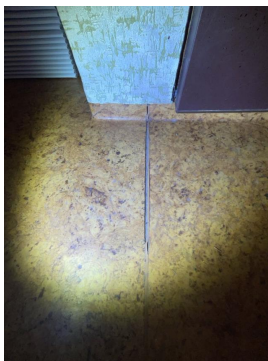
Sprukne skjøter/sveis

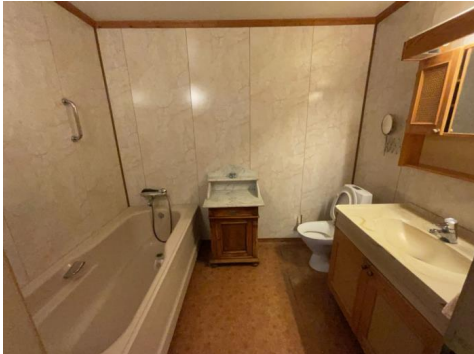
! TG 2 Overflater vegger og himling

Se pkt. sluk, membran og tettesjikt. Påregnelig å skifte ut platene. Det anføres at man bør være obs på plastfolie bak baderomsplater dette da det ikke skal være 2 tette sjikt (plast + innvendig tettesjikt i veggplatene). Ene side av plate skal iht. dagens monteringsanvisning være åpen for til en viss grad kunne ventilere ut evt. innestengt fukt.

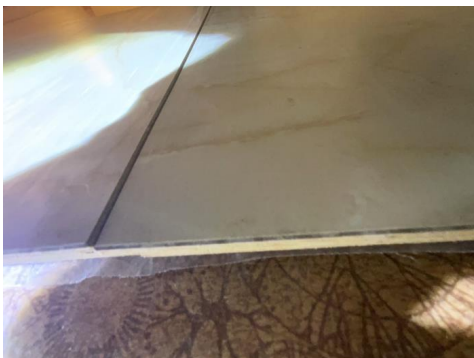
! TG 2 Overflater Gulv

- Overflater må utbedres eller skiftes.

Se pkt. sluk, membran og tettesjikt. Påregnelig å skifte ut belegget.

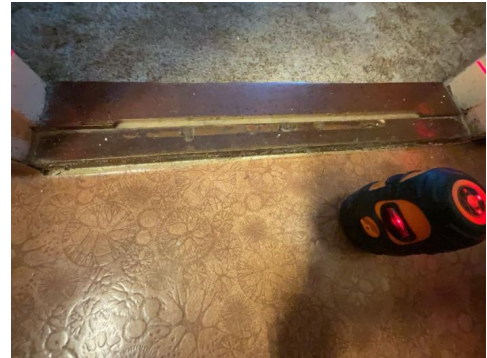
! TG 3 Sluk, membran og tettesjikt

Å skifte tettesjikt og sluk tilsier en total rehabilitering av baderommet.

Kostnadsestimat: 100 000 - 300 000

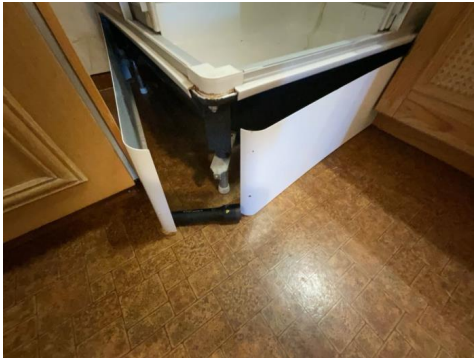
Sluk og dusjhjørne er såpass innlemmet med innredning og kabinett at det ikke går å inspisere/rengjøre skikkelig uten å demontere innredning. Sokkel forsøkt løsnet, men gikk kun på fronthjørne for en mindre glippe. Veggplater har synlig glipping/utetthet i skjøter (synlig inn til trekjerne) og ikke innfuget bunnlist i nedkant. Ikke spesiell tetting rundt rørgjennomføringer og belegg rundt toaletterør har tendens til litt oppsprekking. Tidsaspektet gjør seg gjeldende mtp. alder tettesjikt (badet er rundt 40år).

Ikke tilkomst til sluk

Tettesjiktet er ikke tett iht. dagens krav selv om det er vært fungerende og kan fungere en stund til med lukket kabinett vurderes dette "utgått" mtp. alder og løsninger. Å skifte tettesjikt og sluk tilsier en total rehabilitering av baderommet.

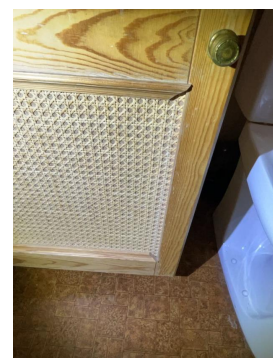
Manglende list på innredning

Naturlig å skifte med badet i sin helhet.

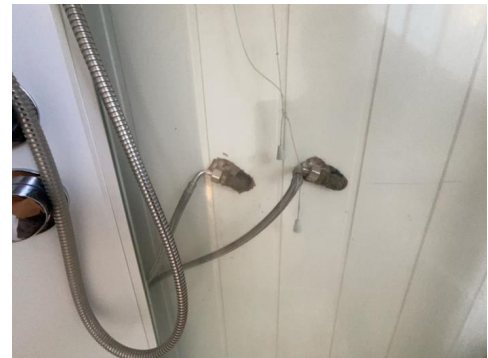
Utette rørkoplinger våtsone

Sluk og tettesjikt må anlegges i våtsoner, noe som tilsier en total rehabilitering av baderommet.

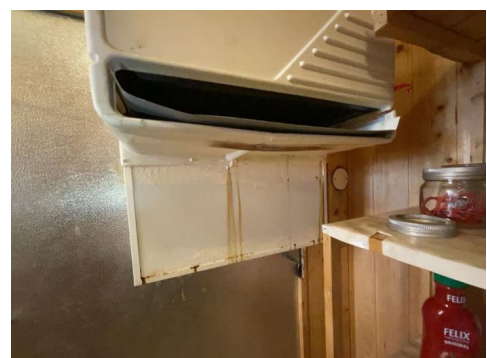
Litt svarte rundt lampe og bryter samt langs gulvet. Langs gulvet også saltutslag (kan også skyldes noe fuktvandring fra grunn). Agregatet har rennestriper under og er eldre- ikke vært i bruk på en stund, men starter ved funksjonstest befarings. Utenifra er det også noen fuktsvellinger i veggplate ved nedkant hjørne dør; døren sitter/tetter dårlig mot karm. Kjølerom er betegnet som "risikokonstruksjon" hvor konstruksjon er viktig. Ukjent type konstruksjon, ikke "rom-i-rommet" som er en annerkjent løsning idag, men har åpenbart vært idrift/fungerende i mange år.

Rennestriper aggregat

Innhent dokumentasjon for utførelsen om mulig. Mtp. symptomene kan det ikke utelukkes skjulte skader. Aggregat har begrenset gjenværende levetid.

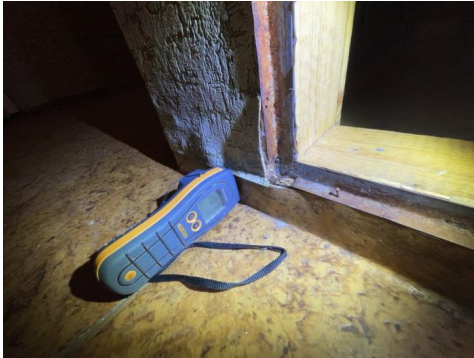
Svelling ved dørhjørne utv.

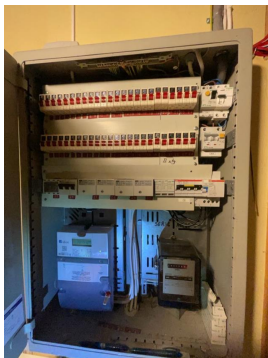
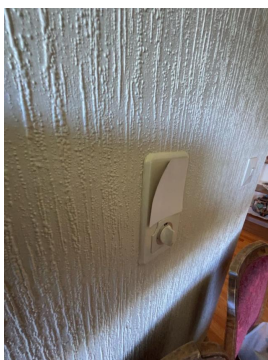
Blending av bryter m/papp

El-anlegget er av større deler eldre og udokumentert. En el-kontroll anbefales.

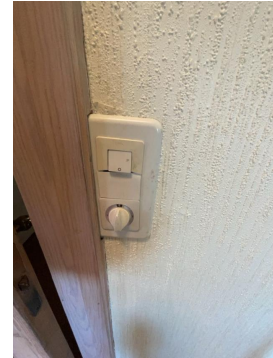
Blending av bryter m/papp

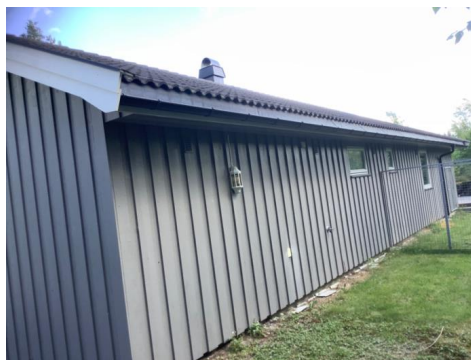
Det er ikke snøfangere langs hele taksiden. Ikke krav på byggetidspunktet.

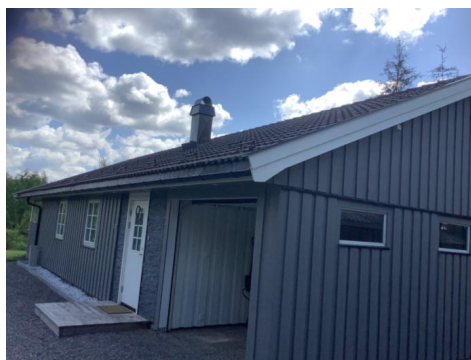
Det er ikke snøfangere langs hele taksiden. Ikke krav på byggetidspunktet.

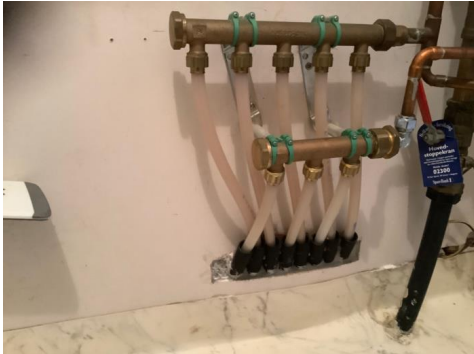
Svak løsning rørføringer inn ivergg.

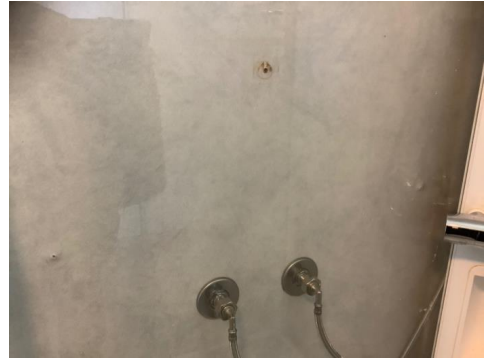
Hull i vegger i våtsone etter skruer/installasjoner.

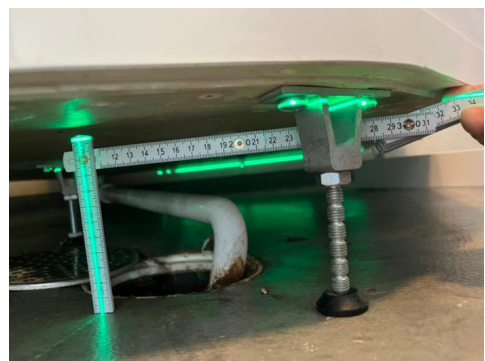
Sluk under dusjkabinett.

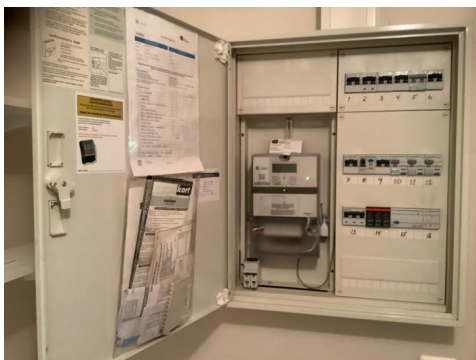
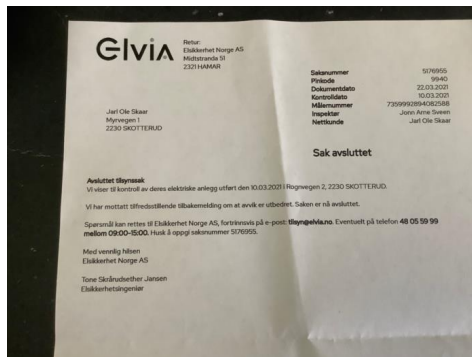
Inntak og sikringskap

3. Foreta en helhetsvurdering av det elektriske anlegget, dets alder, allmenne tilstand og fare for liv og helse. Bør det elektriske anlegget ha en utvidet el-kontroll?
Nei
