Ankerveien 87

0766 Oslo · Oslo kommune

Nøkkelinformasjon

Ankerveien 87, 0766 Oslo

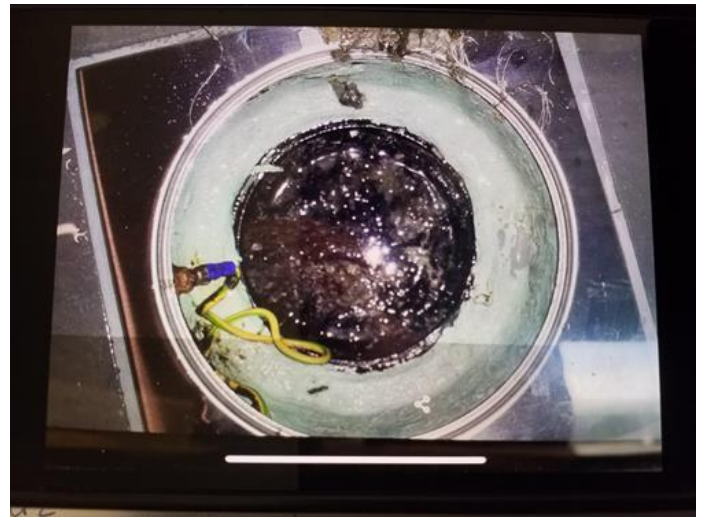
Selv om det er gjort oppgraderinger på våtrommet, er sluket ikke skiftet. Erfaringsmessig medfører dette økt fare for lekkasje rundt sluket. Krever oppfølging med jevnlig ettersyn.

Kommentar - [Sluk i bad. Underetasje tilleggsdel.]

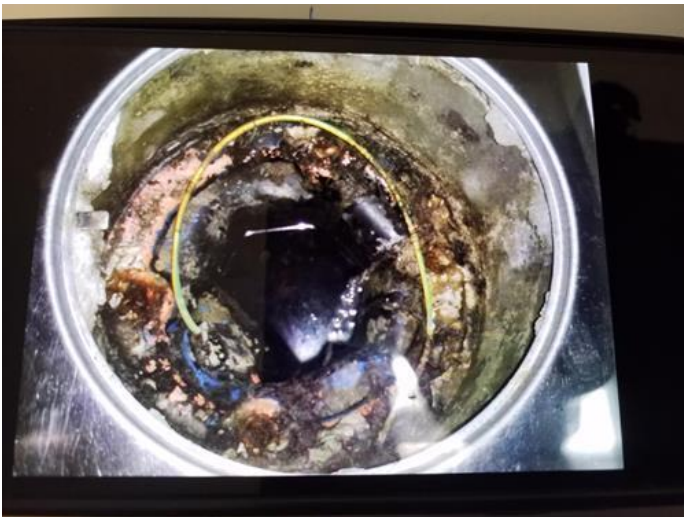
TG 2	Vannrør	Gjelder vannrør plassert over luke på bad: det ble på befaringstidspunktet observert kondens på vannrør. Bør undersøkes nærmere av rørlegger/fagmann.
	Sanitærutstyr / innredning	Innebygget toalettsistene har ikke avrenning til rom med sluk, eller tilsvarende sikring mot fuktskader. Krever oppfølging med jevnlig ettersyn.
	Overflater vegger	Misfarging/svertesopp påvist på flisfuger og baderomsplater. Fuger må rengjøres.
	Membran, tettesjikt og overgang til sluk.	Utførelsen med hensyn til bruk av slukmansjett og membran er uoversiktlig, og det kan derfor ikke verifiseres at løsningen er fullgod og sikker mot lekkasjer. Krever oppfølging med jevnlig ettersyn.
	Fukt i tilliggende konstruksjoner	Se punkt under rom under terreng.

Kommentar - [Bad i underetasje. Hoveddel.]

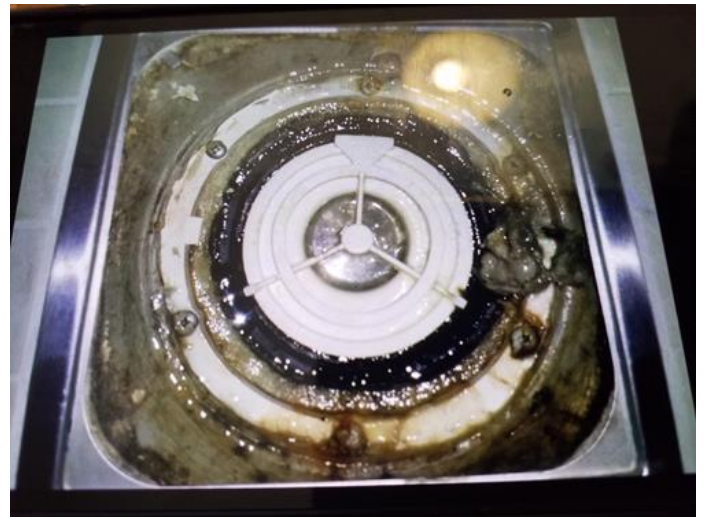
Kommentar - [Sluk i dusjone i bad 2. 1.etasje.]

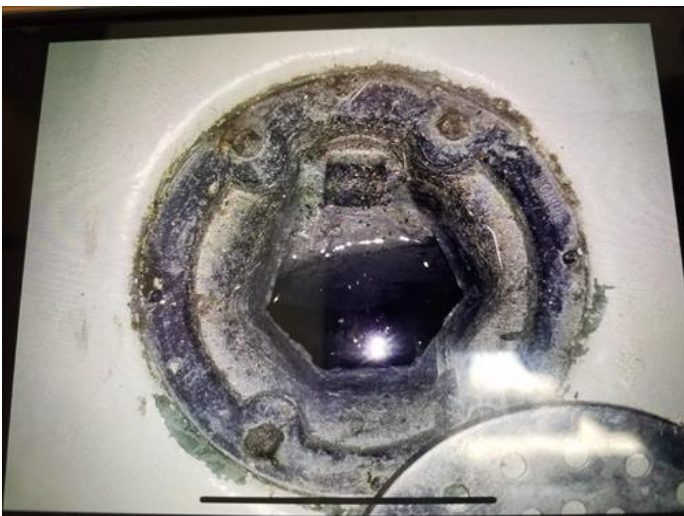
Helhetsvurdering - [Sluk i vaskerom. 1.etasje.]
