Nils Lauritssøns vei 33

0854 Oslo • Oslo kommune

Beskrivelse av eiendommen

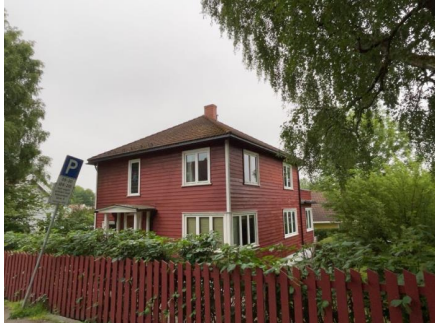
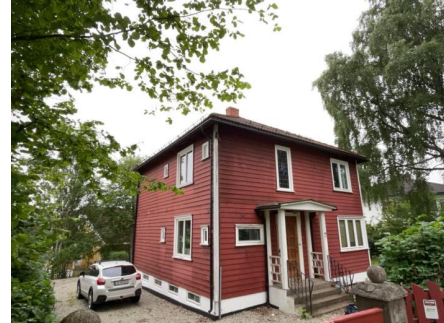
En del mose på takstein.
Undertak (taktro) synlig på loftet bærer preg av fuktskjolder og generell elde og slitasje.

Betongtakstein

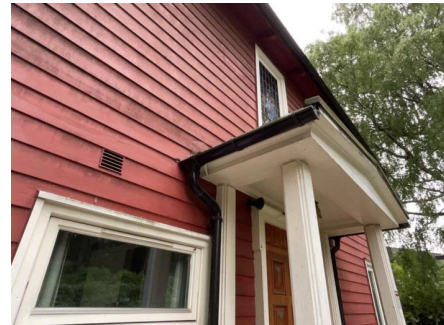
Generell slitasje.

Taknedløp er mangelfullt avsluttet.

Taknedløpet må ledes lenger vekk fra grunnmur.

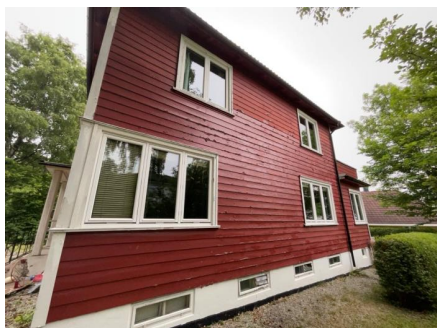
- Det er ingen eller liten lufting i nedre kant av kledning mot grunnmur.
- Det er påvist spredte råteskader i bordkledningen.

Avskalling. Råte.

- Råteskadet trekledning må skiftes ut.

Det anbefales å utskifte all kledning på huset. Det er mulig at noe av kledningen kan beholdes men det ansees som ufornuftig når det meste må utskiftes. Det kan ikke utelukkes forekomst av råte i veggkonstruksjoner innenfor kledning tatt i betraktning kledningens tilstand og omfang av malingsavskalling.

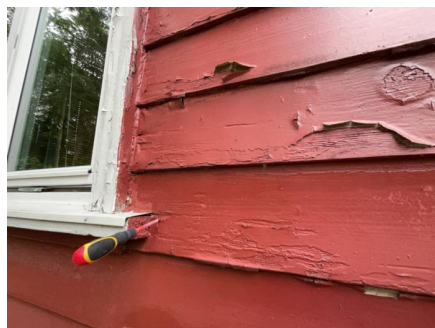
Avskalling. Råte.

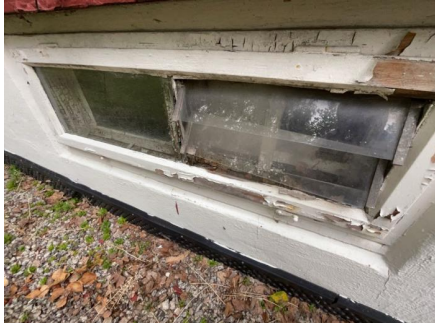
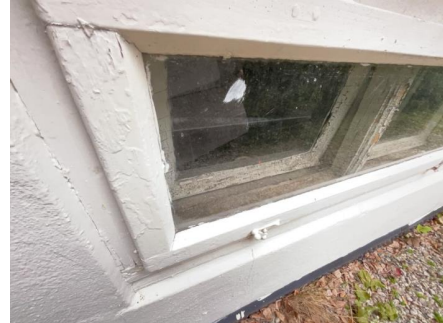
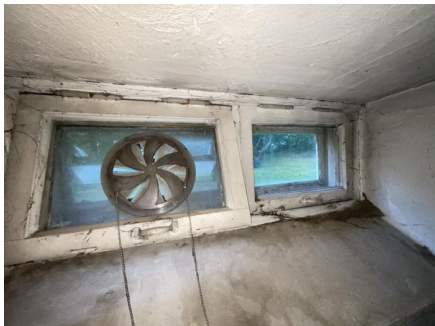
- Vinduene har råteskader.

Kjellervindu

- Vinduer med råteskader må erstattes med nye.

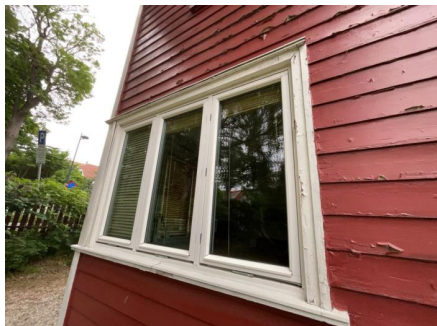
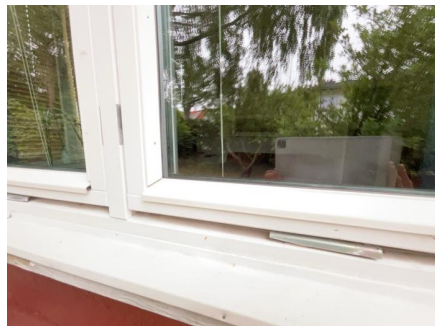
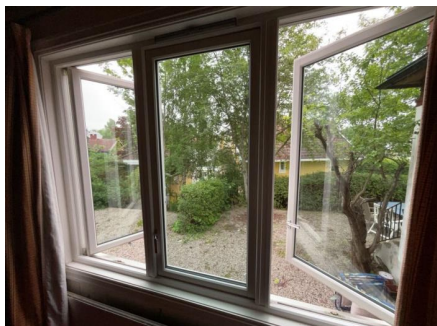
Vinduer datert 01.07.11.

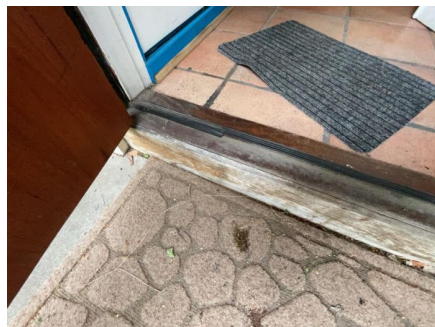
Inngangsdør

Slitasje

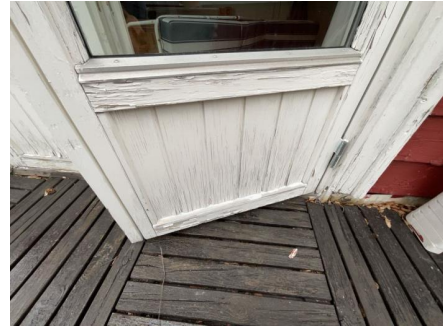
Verandadør 2.etg.

Avskalling. Råte.

- Det er påvist dør(er) med fukt/råteskader.

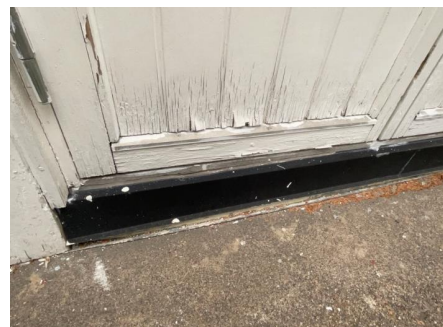
Terrassedør 1.etg.

Avskalling. Råte.

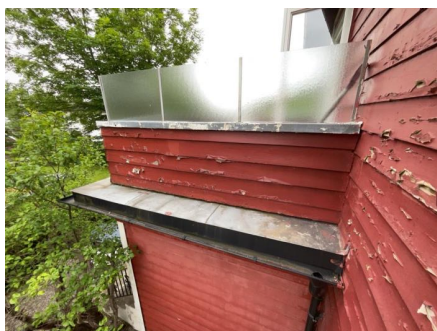
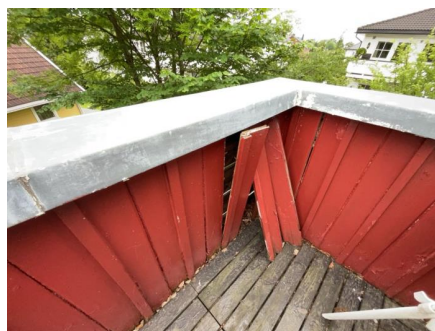
- Det er påvist fukt/råteskader i konstruksjonen.
- Rekkverket er for lavt i forhold til dagens krav til rekkverkshøyder.

Avskalling. Råte.

- Råteskadede konstruksjoner må skiftes ut.

Det må påregnes å rive hele verandaen (og gjenoppbygge denne) da det er en risikoutsatt konstruksjon fordi den fungerer også som yttertak for underliggende etasje.

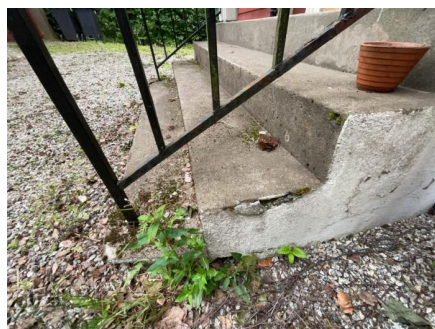
Utetrapp ved hovedinngang.

Sprekkdannelser. Malingsavskalling. Rust. Mose.

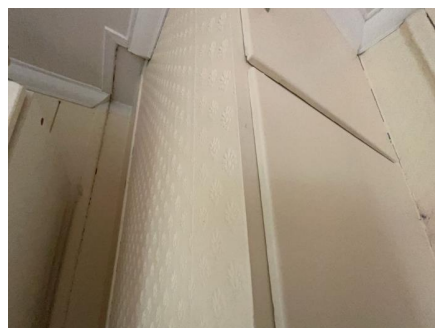
Synlige sider av pipeløp: Det er ikke tilfredsstillende synlige sider av pipeløpet, dvs. flere steder i boligen er pipeløpet kledd inn/skjult av konstruksjoner som gjør det umulig å oppdage evt. sprekkdannelse eller annen feil med pipeløpet.

Skjult pipeløp.

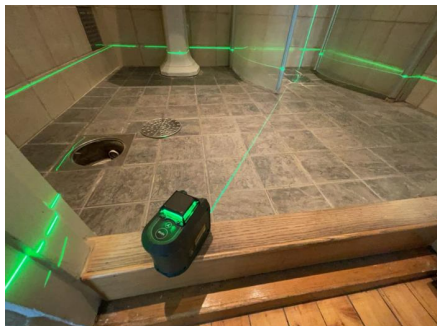
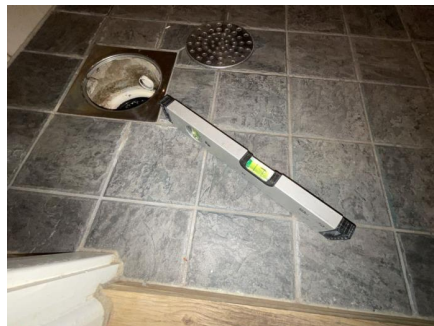
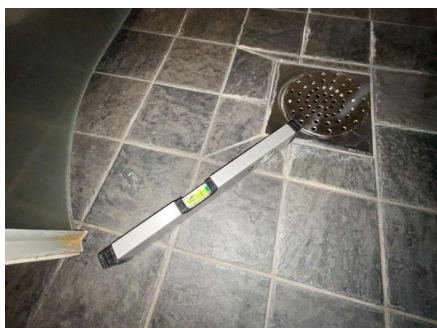
Ikke tilfredstillende fallforhold. Ved evt. lekkasje kan lekkasjevann ledes til andre steder enn til sluk.

Fallforhold målt i retning sluk.

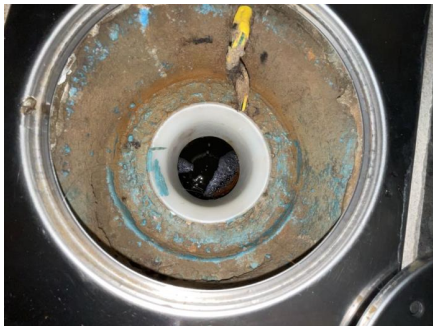
Nyere sluk mangler vannlås, originalt sluk under.

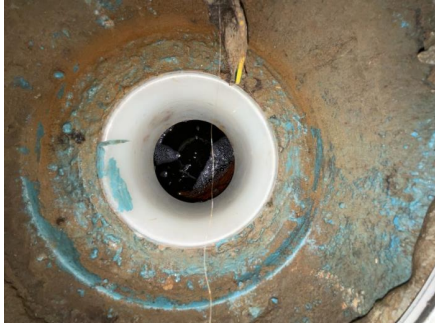
Nyere sluk uten vannlås. Originalt sluk under.

Utskifting av sluk og oppussing må påregnes. Rust i sluk.

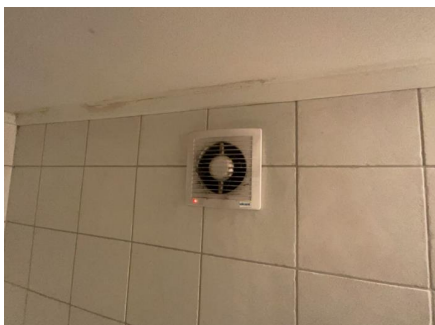
Elektrisk avtrekksvifte.

Utskifting av avtrekksvifte må påregnes.

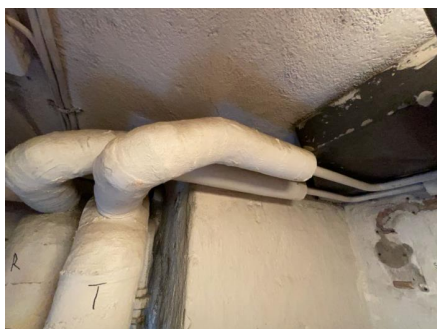
Isolerte radiatorrør.

Det må påregnes utskifting av radiatorer og røropplegget.

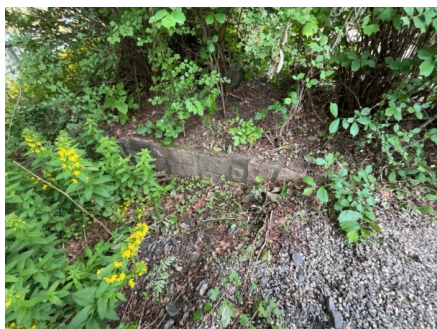
Gammel mur, ukjent opprinnelse. Ikke vurdert nærmere.

Gammel mur.

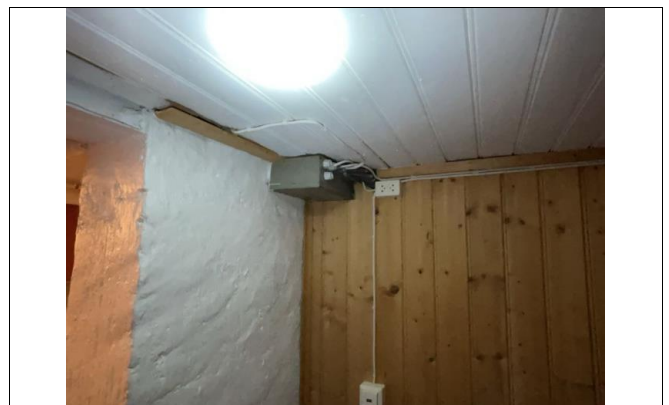
Gammel elektrisk boks.
